Vytvoření strategických dokumentů  
pro Svazek obcí Doupovské hory

# Pasport památek

## Město Chyšě

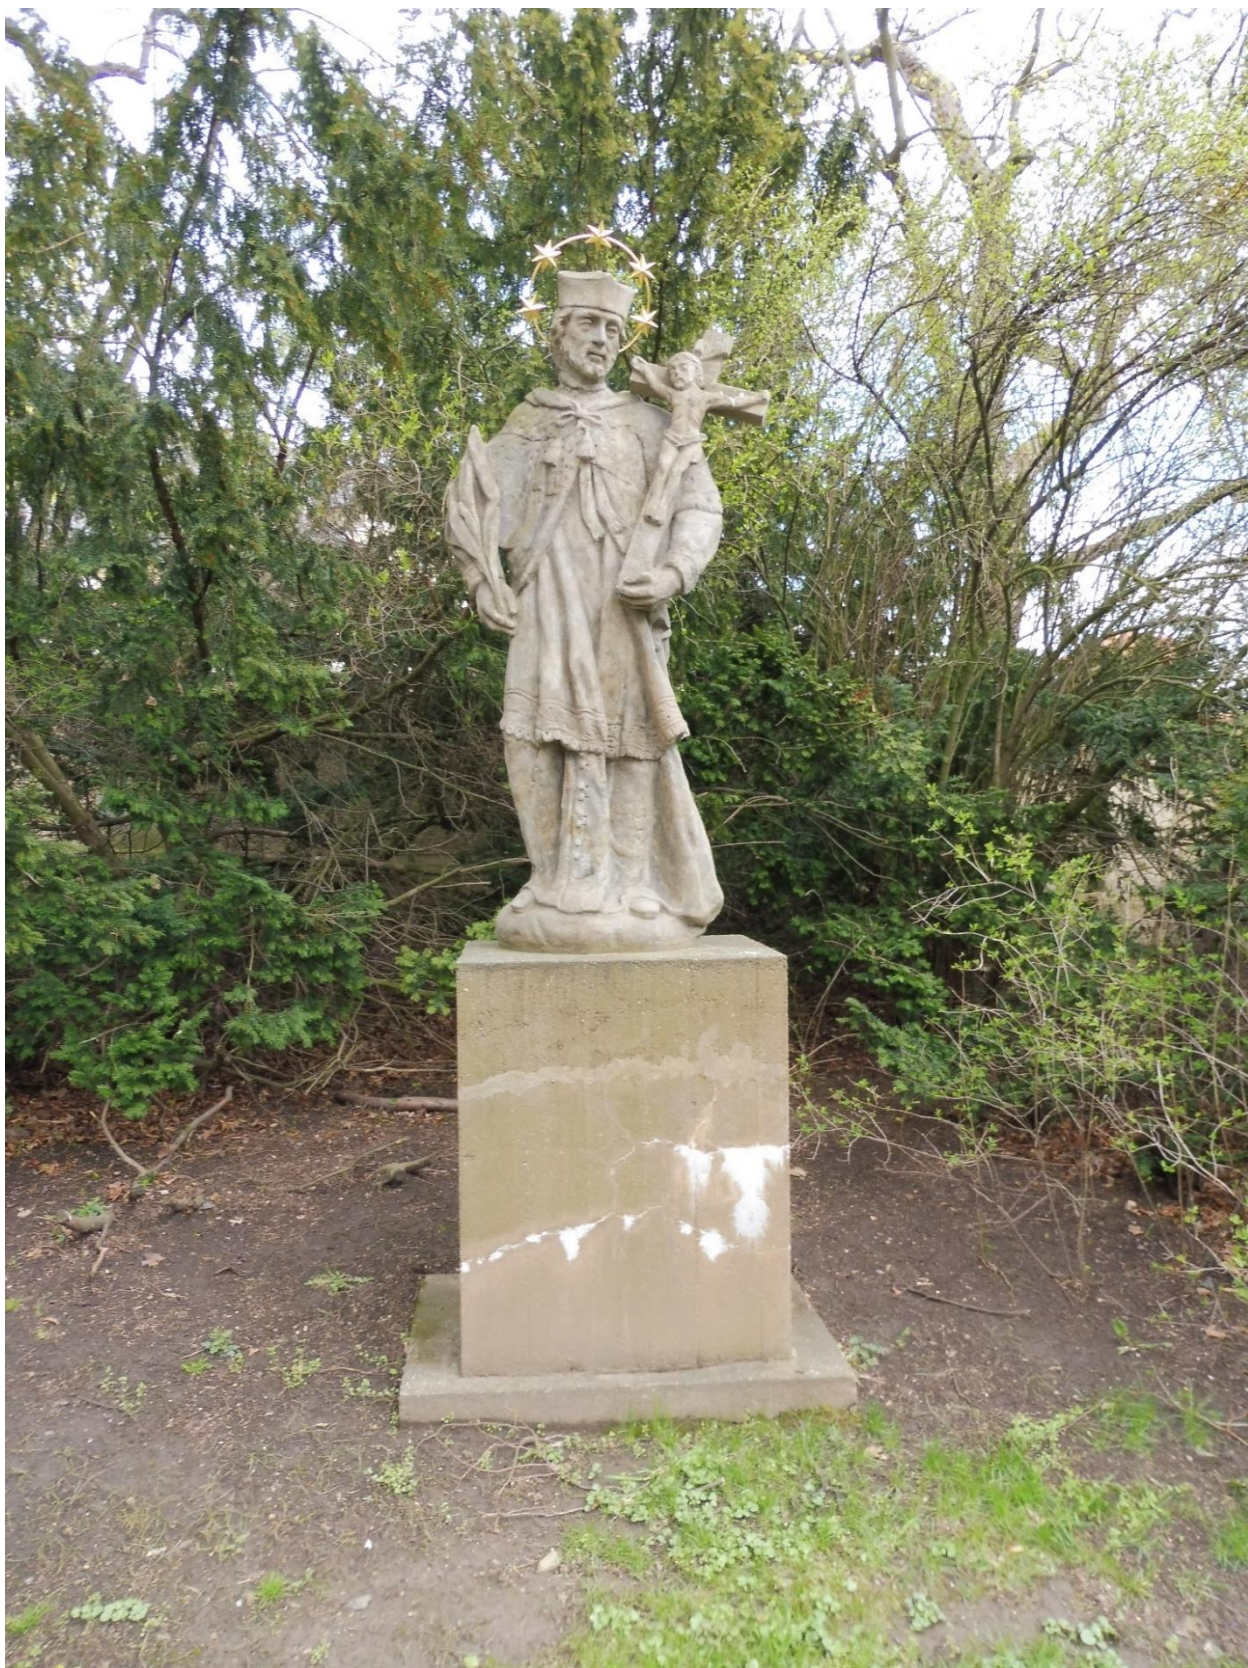
Název památky	<b>Socha sv. Jana Nepomuckého</b>
ID	<b>1</b>
<b>Lokalizace</b>	
Kraj	Karlovarský
Obec	město Chyše
Katastrální území	Chyše
Adresa / umístění	v zámeckém parku u přístupové cesty
Umístění na parcele	9/1
Vlastník parcely	SJM Lažanský Vladimír Ing. a Lažanská Marcela Ing.
Souřadnice XYZ (S-JTSK, Bpv)	-825629.58,-1028950.35, 467.72
<b>Údaje o památce</b>	
Typ	socha
Autor/architekt	pravděpodobně Matyáš Bernard Braun
Stavebník	-
Datace vzniku	1. polovina 18. století
Umělecký sloh	baroko
Památková ochrana	ano, od 3. 5. 1958
Rejst. číslo ÚSKP	18271/4-1275
Fáze ochrany	památkově chráněno
Typ ochrany	kulturní památka
Katalogové číslo NPÚ	1000128969
Stavebně-technický stav	zachovalý, kompletní restaurace v roce 2018
Přístupné veřejnosti	ano, v otevíracích hodinách zámku
<b>Popis</b>	
Barokní pískovcová socha sv. Jana Nepomuckého je v životní velikosti a je umístěna na betonovém podstavci prostém jakéhokoliv reliéfu či nápisu.

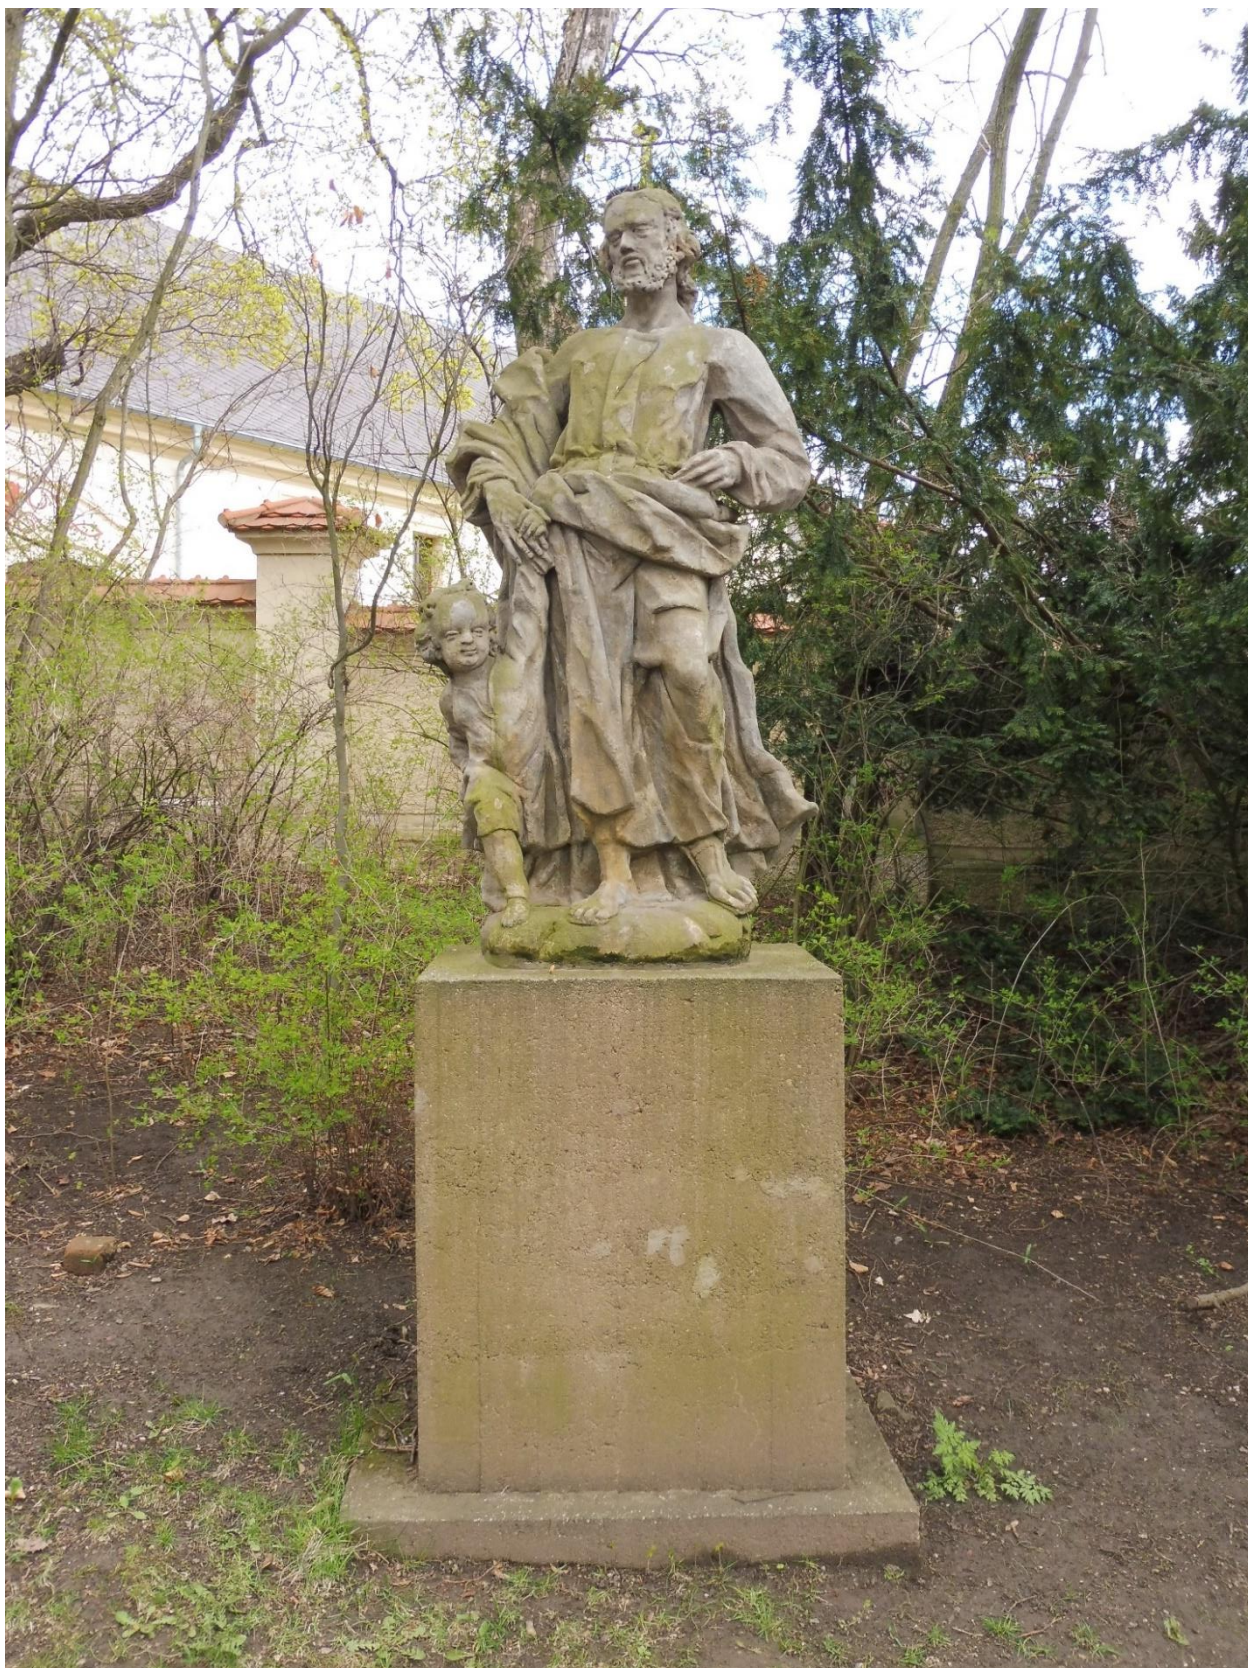
Název památky	<b>Socha sv. Josefa</b>
ID	<b>2</b>
<b>Lokalizace</b>	
Kraj	Karlovarský
Obec	město Chyše
Katastrální území	Chyše
Adresa / umístění	v zámeckém parku u přístupové cesty
Umístění na parcele	9/1
Vlastník parcely	SJM Lažanský Vladimír Ing. a Lažanská Marcela Ing.
Souřadnice XYZ (S-JTSK, Bpv)	-825633.24, -1028946.12, 467.82
<b>Údaje o památce</b>	
Typ	socha
Autor/architekt	pravděpodobně Matyáš Bernard Braun
Stavebník	-
Datace vzniku	1. polovina 18. století
Umělecký sloh	baroko
Památková ochrana	ano, od 3. 5. 1958
Rejst. číslo ÚSKP	18271/4-1275
Fáze ochrany	památkově chráněno
Typ ochrany	kulturní památka
Katalogové číslo NPÚ	1000128969
Stavebně-technický stav	zachovalý, kompletní restaurace v roce 2018
Přístupné veřejnosti	ano, v otevíracích hodinách zámku
<b>Popis</b>	
Barokní pískovcová socha sv. Josefa je v životní velikosti a je umístěna na betonovém podstavci prostém jakéhokoliv reliéfu či nápisu.

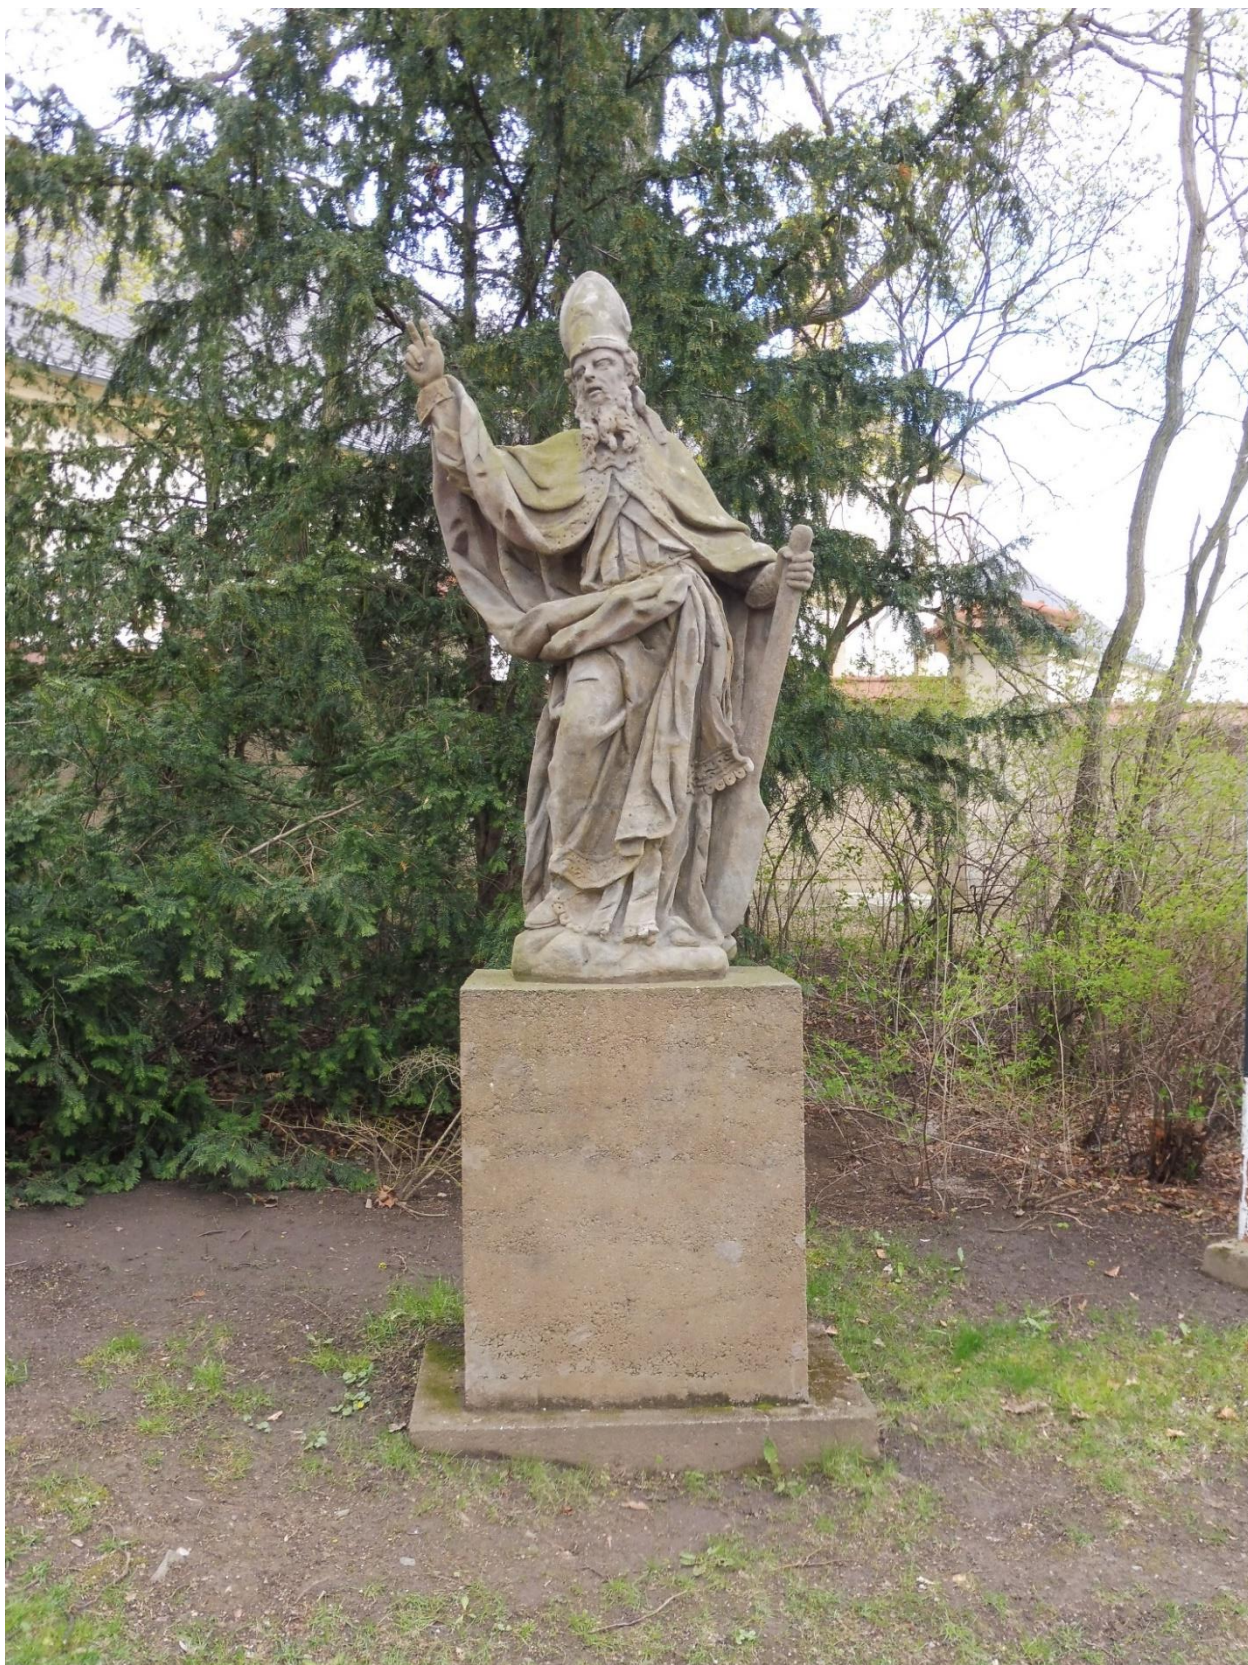
Název památky	<b>Socha sv. Vojtěcha</b>
ID	<b>3</b>
<b>Lokalizace</b>	
Kraj	Karlovarský
Obec	město Chyše
Katastrální území	Chyše
Adresa / umístění	v zámeckém parku u přístupové cesty
Umístění na parcele	9/1
Vlastník parcely	SJM Lažanský Vladimír Ing. a Lažanská Marcela Ing.
Souřadnice XYZ (S-JTSK, Bpv)	-825636.69, -1028942.03, 468.08
<b>Údaje o památce</b>	
Typ	socha
Autor/architekt	pravděpodobně Matyáš Bernard Braun
Stavebník	-
Datace vzniku	1. polovina 18. století
Umělecký sloh	baroko
Památková ochrana	ano, od 3. 5. 1958
Rejst. číslo ÚSKP	18271/4-1275
Fáze ochrany	památkově chráněno
Typ ochrany	kulturní památka
Katalogové číslo NPÚ	1000128969
Stavebně-technický stav	zachovalý, kompletní restaurace v roce 2018
Přístupné veřejnosti	ano, v otevíracích hodinách zámku
<b>Popis</b>	
Barokní pískovcová socha sv. Vojtěcha je v životní velikosti a je umístěna na betonovém podstavci prostém jakéhokoliv reliéfu či nápisu.

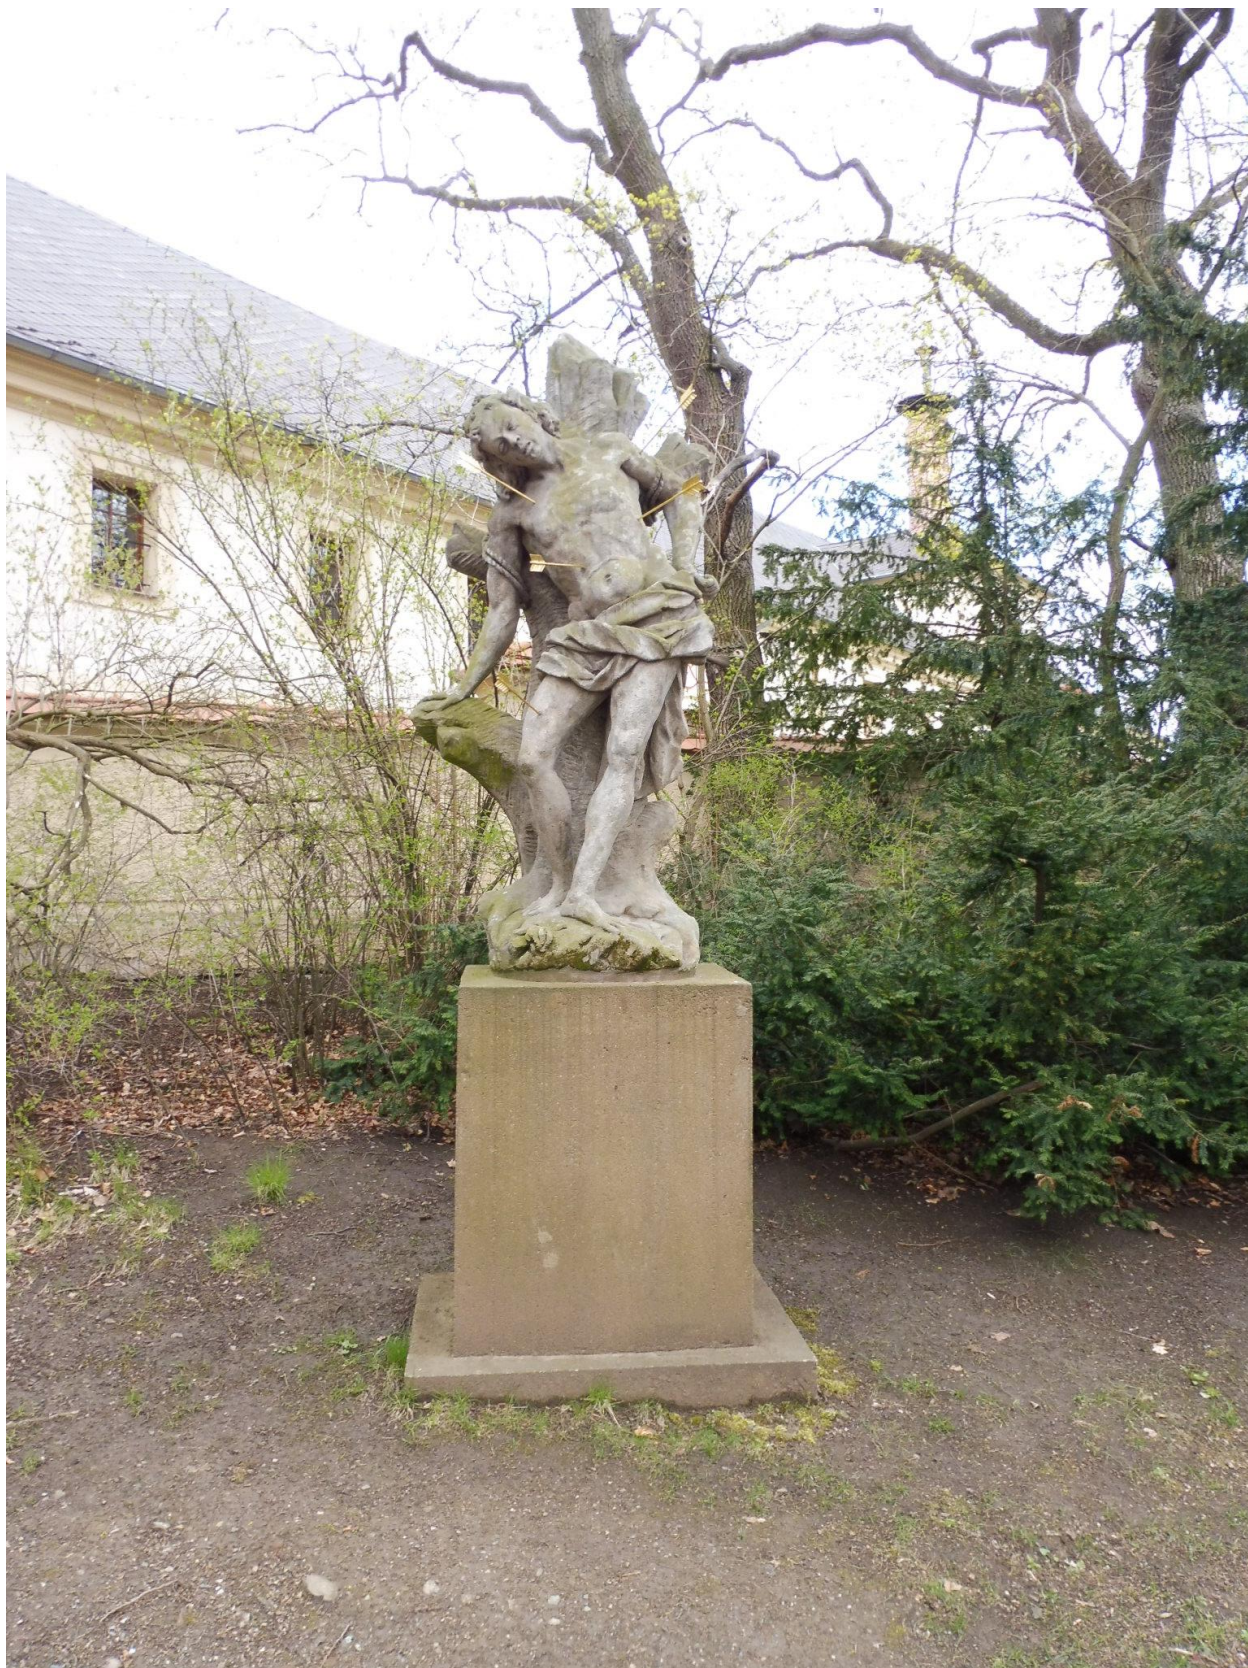
Název památky	<b>Socha sv. Šebestiána</b>
ID	<b>4</b>
<b>Lokalizace</b>	
Kraj	Karlovarský
Obec	město Chyše
Katastrální území	Chyše
Adresa / umístění	v zámeckém parku u přístupové cesty
Umístění na parcele	9/1
Vlastník parcely	SJM Lažanský Vladimír Ing. a Lažanská Marcela Ing.
Souřadnice XYZ (S-JTSK, Bpv)	-825640.35, -1028937.64, 468.31
<b>Údaje o památce</b>	
Typ	socha
Autor/architekt	pravděpodobně Matyáš Bernard Braun
Stavebník	-
Datace vzniku	1. polovina 18. století
Umělecký sloh	baroko
Památková ochrana	ano, od 3. 5. 1958
Rejst. číslo ÚSKP	18271/4-1275
Fáze ochrany	památkově chráněno
Typ ochrany	kulturní památka
Katalogové číslo NPÚ	1000128969
Stavebně-technický stav	zachovalý, kompletní restaurace v roce 2018
Přístupné veřejnosti	ano, v otevíracích hodinách zámku
<b>Popis</b>	
Barokní pískovcová socha sv. Šebestiána je v životní velikosti a je umístěna na betonovém podstavci prostém jakéhokoliv reliéfu či nápisu.

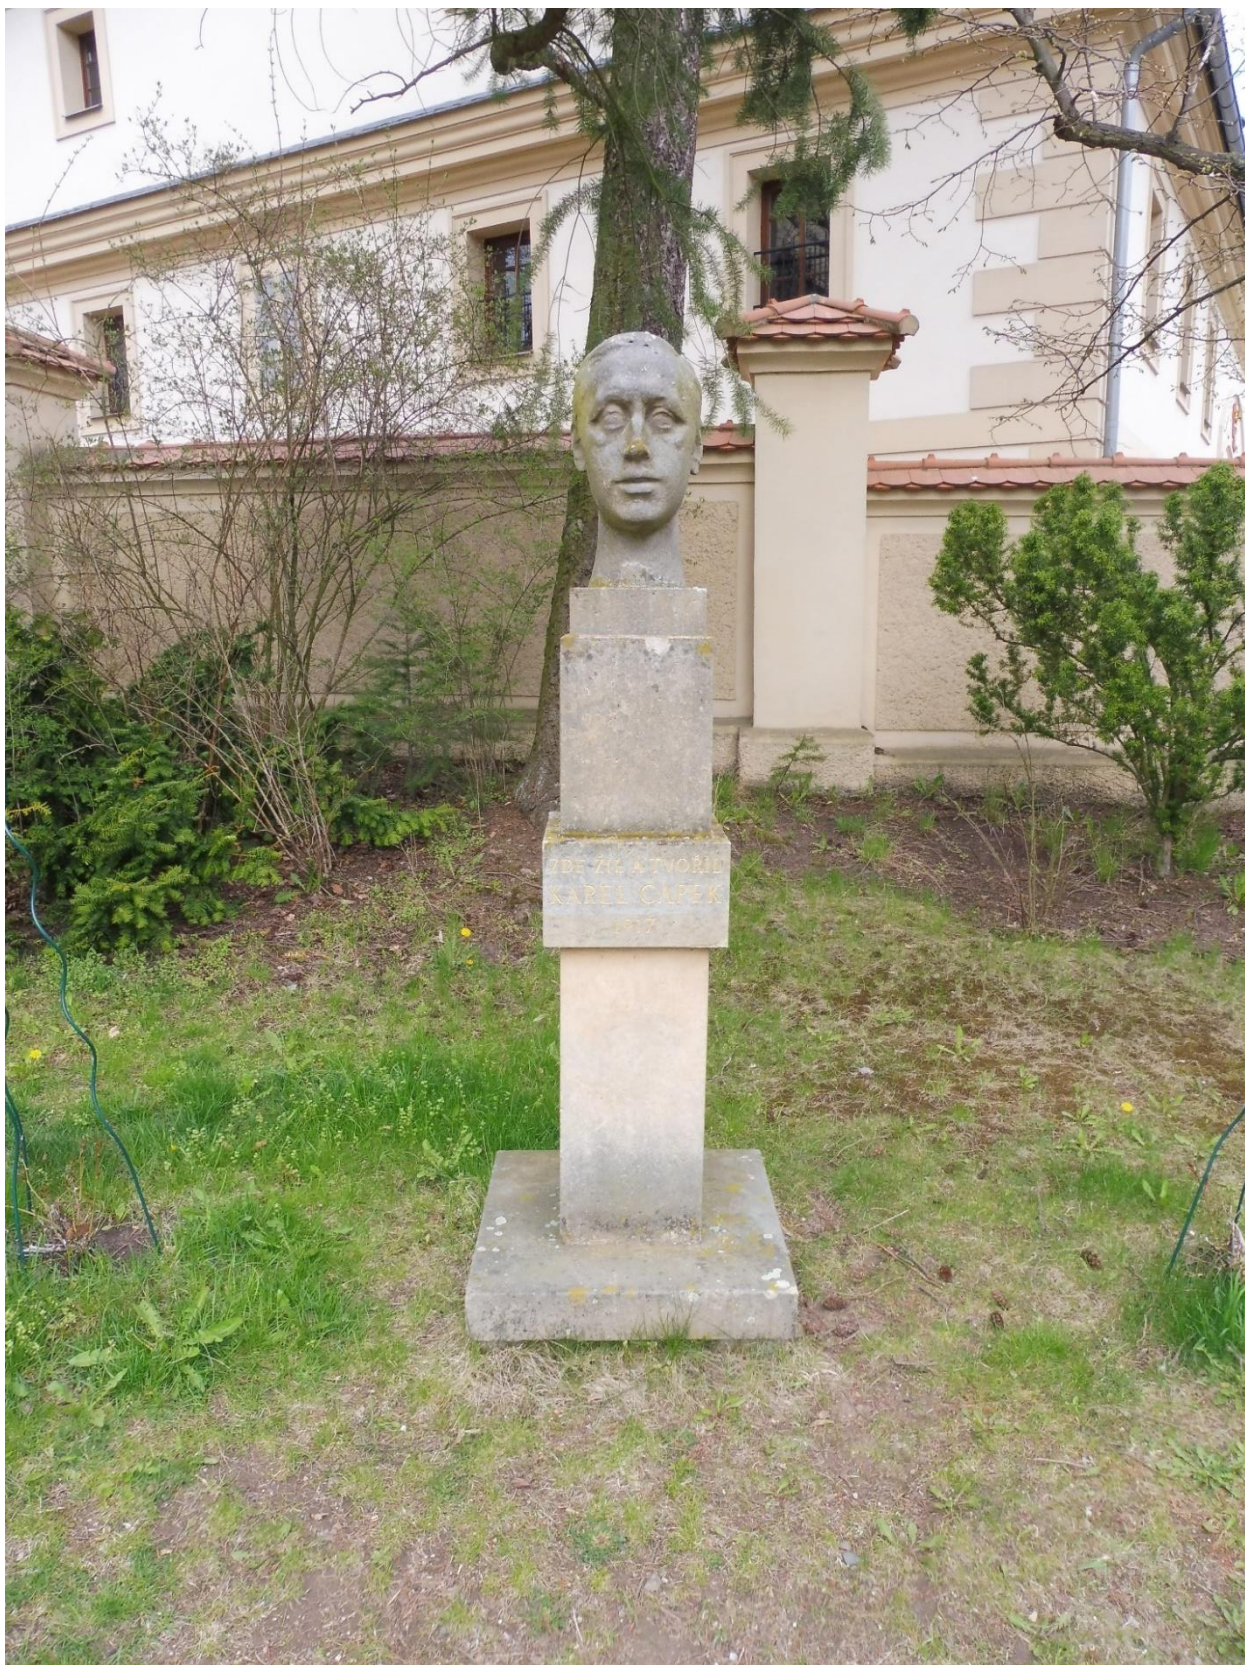
Název památky	<b>Busta Karla Čapka</b>
ID	<b>5</b>
<b>Lokalizace</b>	
Kraj	Karlovarský
Obec	město Chyše
Katastrální území	Chyše
Adresa / umístění	v zámeckém parku u přístupové cesty
Umístění na parcele	9/1
Vlastník parcely	SJM Lažanský Vladimír Ing. a Lažanská Marcela Ing.
Souřadnice XYZ (S-JTSK, Bpv)	-825648.04, -1028926.87, 468.66
<b>Údaje o památce</b>	
Typ	pomník
Autor/architekt	akademický sochař Josef Adámek ve spolupráci s Ing. Architektem Jaroslavem Zbořilem
Stavebník	-
Datace vzniku	1967
Umělecký sloh	-
Památková ochrana	ne
Rejst. číslo ÚSKP	-
Fáze ochrany	-
Typ ochrany	-
Katalogové číslo NPÚ	-
Stavebně-technický stav	zachovalý
Přístupné veřejnosti	ano, v otevíracích hodinách zámku
<b>Popis</b>	
<p>Pískovcová busta Karla Čapka je umístěna na vrcholu profilovaného hranolového trachytového podstavce. Na středové rozšířené části soklu je vysekán věnovací nápis pozlaceným písmem: „ZDE ŽIL A TVOŘIL / KAREL ČAPEK / 1917“. Podstavec je umístěn na nízkém profilovaném hranolovém stupni.</p>

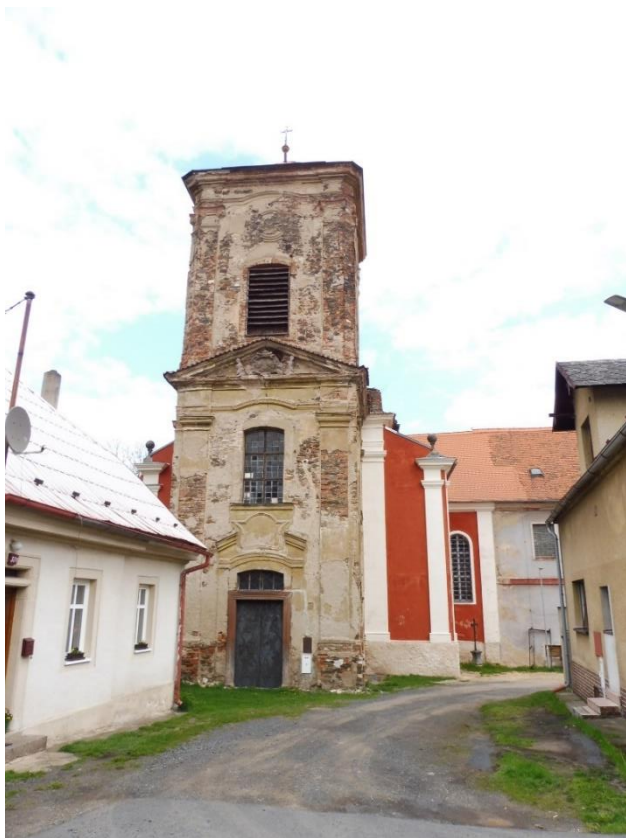
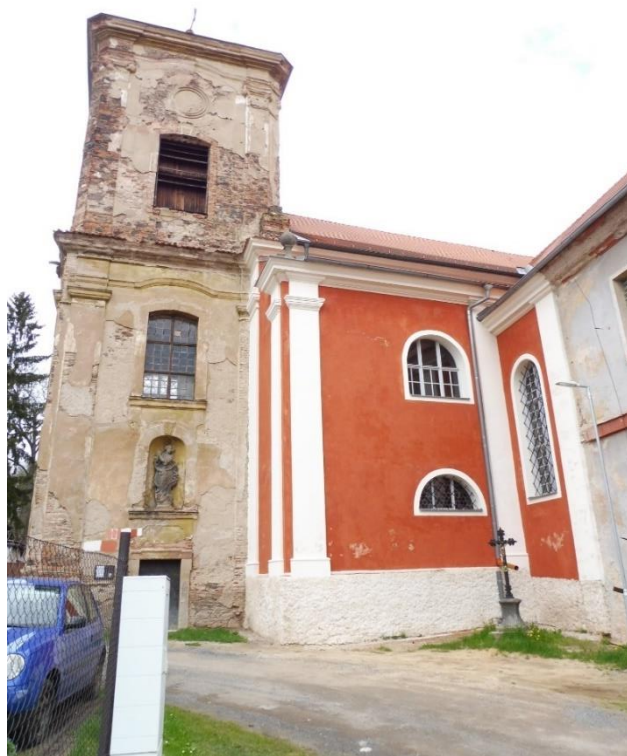
Název památky	<b>Kostel Jména Panny Marie</b>
ID	<b>6</b>
<b>Lokalizace</b>	
Kraj	Karlovarský
Obec	město Chyše
Katastrální území	Chyše
Adresa / umístění	za karmelitánským klášterem č.p. 1
Umístění na parcele	81
Vlastník parcely	Římskokatolická farnost Žlutice
Souřadnice XYZ (S-JTSK, Bpv)	-825519.14, -1028891.17, 465.37
<b>Údaje o památce</b>	
Typ	sakrální stavba
Autor/architekt	neznámý
Stavebník	Zikmund Norbert a Vilém Bedřich Michnové
Datace vzniku	1688
Umělecký sloh	baroko
Památková ochrana	ano, od 3. 5. 1958
Rejst. číslo ÚSKP	28391/4-1279
Fáze ochrany	památkově chráněno
Typ ochrany	kulturní památka
Katalogové číslo NPÚ	1000139691
Stavebně-technický stav	zchátralý, částečná rekonstrukce – nová střecha, nové vnější boční omítky
Přístupné veřejnosti	příležitostně
<b>Popis</b>	
<p>Trojlovní pozdně barokní obdélný kostel s trojboce uzavřeným presbytářem, krytý sedlovou, nad závěrem zvalbenou střechou z pálené krytiny. Před hlavním západním průčelím je představena hranolová věž, završená nízkou jehlancovou střechou. Západní stěna věže je prolomena obdélným kamenným portálem hlavního vchodu s nadpražím a obdélným, segmentem zakončeným oknem v ose nad ním. Mohutné pilastry po stranách nesou nad mohutnou profilovanou korunní římsou na přechodu do horního patra věže profilovaný trojúhelníkový štít se znakovým erbem karmelitánů. Nad obdélným portálem postranního vchodu na jižní straně věže je v ose umístěna nika s barokní sochou Panny Marie (Immaculata). Při severní straně lodi je připojena sakristie s oratoří v patře. Po stranách lodi jsou umístěny dvě ploché boční kaple sv. Josefa a sv. Kříže. Vnější stěny kostela jsou členěny pilastry.</p>

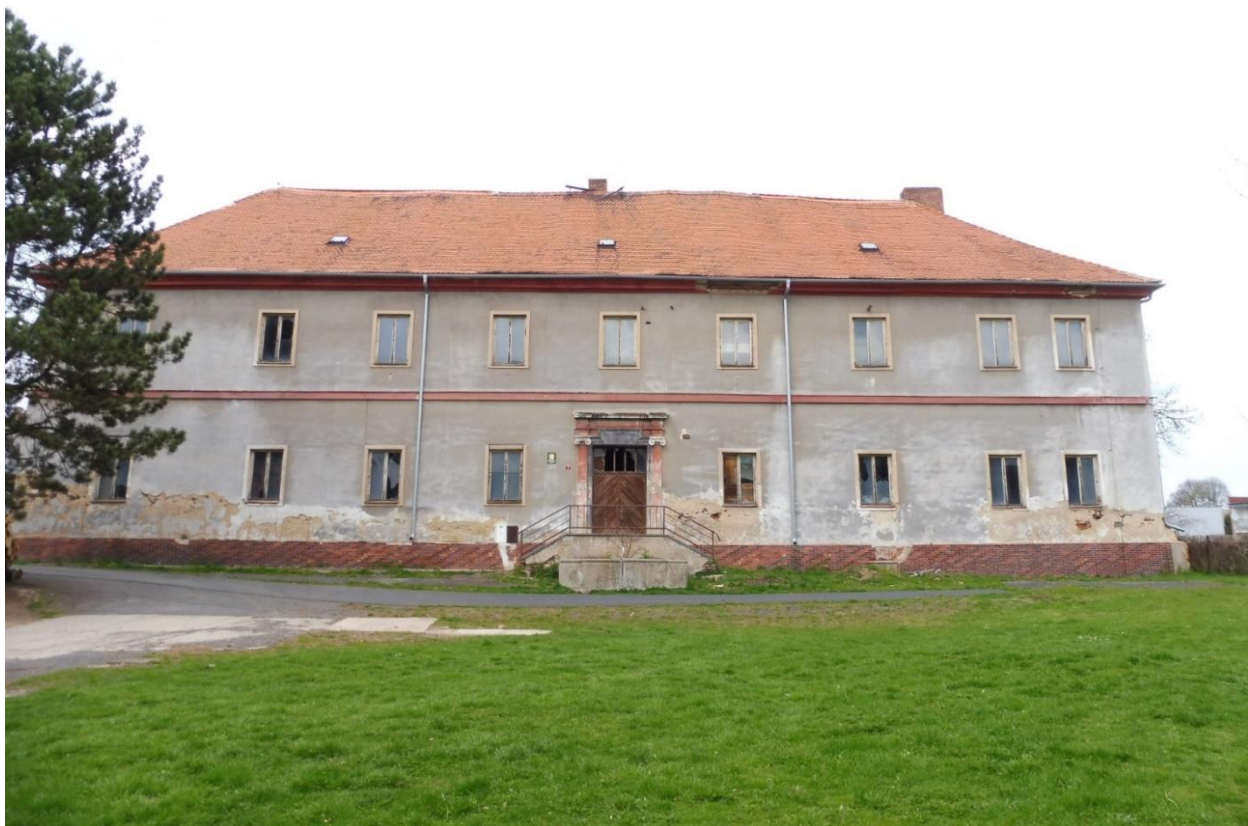
Název památky	<b>Klášter karmelitánů</b>
ID	<b>7</b>
<b>Lokalizace</b>	
Kraj	Karlovarský
Obec	město Chyše
Katastrální území	Chyše
Adresa / umístění	Chyše č.p.1
Umístění na parcele	83
Vlastník parcely	město Chyše
Souřadnice XYZ (S-JTSK, Bpv)	-825504.91, -1028919.89, 464.48
<b>Údaje o památce</b>	
Typ	sakrální stavba
Autor/architekt	neznámý
Stavebník	Zikmund Norbert a Vilém Bedřich Michnové
Datace vzniku	1693
Umělecký sloh	baroko
Památková ochrana	ano, od 3. 5. 1958
Rejst. číslo ÚSKP	28116/4-1278
Fáze ochrany	památkově chráněno
Typ ochrany	kulturní památka
Katalogové číslo NPÚ	1000139397
Stavebně-technický stav	zchátralý
Přístupné veřejnosti	pouze exteriéry
<b>Popis</b>	
<p>Jedná se o patrový čtyřkřídlý raně barokní objekt kolem pravoúhlé rajské zahrady. Arkády, kterými se otevíral původní ambit do dvora, byly zazděny. Obdélná okna jsou doplněná jednoduchým orámováním. Nad obdélným kamenným portálem vchodu v ose jižního traktu s pilastry po stranách, nesoucími profilovanou římsu, býval původně umístěn rodový znak Lažanských. Před vchodem je položeno malé dvouramenné schodiště a kamenná kašna. Při severozápadní straně přiléhá k budově objekt raně barokního farního kostela Jména Panny Marie.</p>

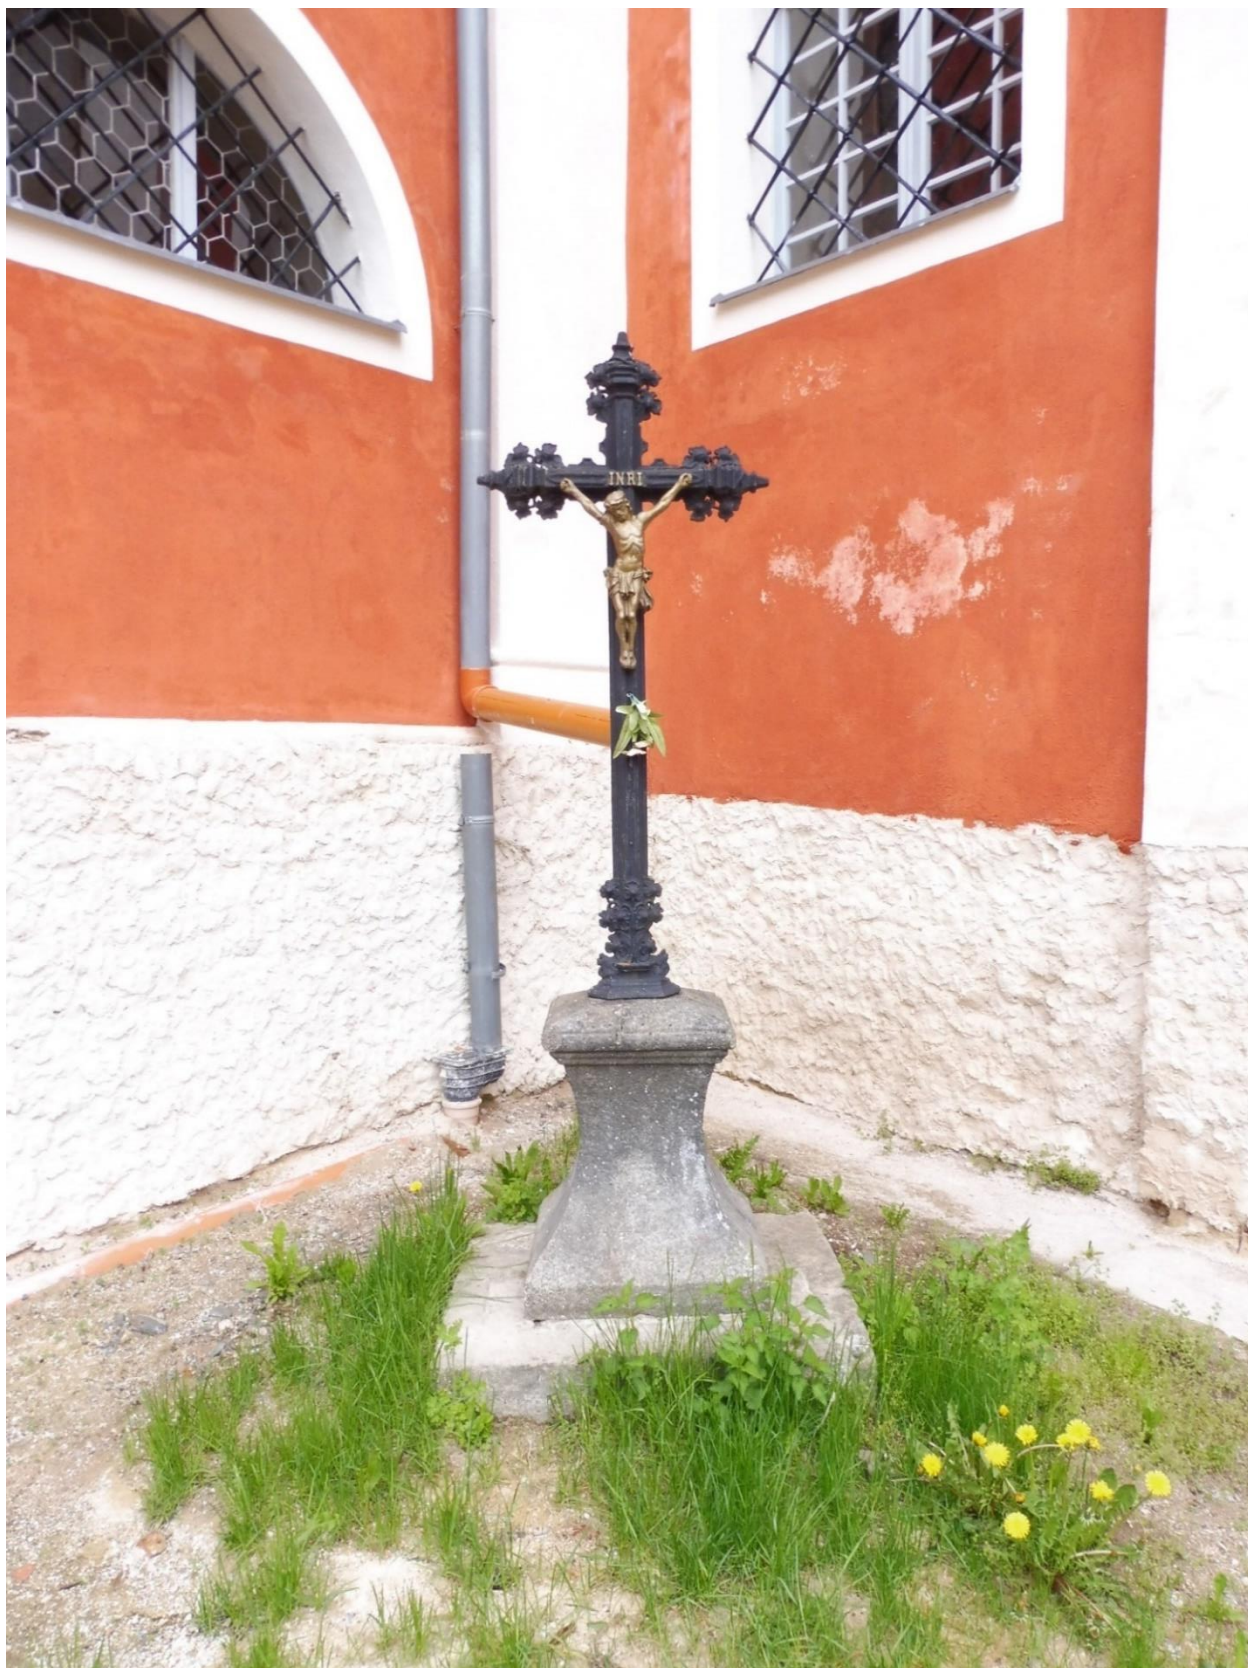
Název památky	<b>Kříž u kostela</b>
ID	<b>8</b>
<b>Lokalizace</b>	
Kraj	Karlovarský
Obec	město Chyše
Katastrální území	Chyše
Adresa / umístění	U kostela Jména Panny Marie, v rohu u napojení kostela na klášter karmelitánů
Umístění na parcele	1375/3
Vlastník parcely	město Chyše
Souřadnice XYZ (S-JTSK, Bpv)	-825525.22, -1028903.69, 465.03
<b>Údaje o památce</b>	
Typ	kříž, boží muka
Autor/architekt	neznámý
Stavebník	neznámý
Datace vzniku	19. století
Umělecký sloh	nezjištěno
Památková ochrana	ne
Rejst. číslo ÚSKP	-
Fáze ochrany	-
Typ ochrany	-
Katalogové číslo NPÚ	-
Stavebně-technický stav	zachovalý
Přístupné veřejnosti	ano
<b>Popis</b>	
<p>Bohatě zdobený litý železný kříž s květinovým dekorem. Na křížení ramen je vyveden pozlacený nápis INRI. Pod nápisem je umístěna pozlacená litinová figurální plastika ukřižovaného Ježíše Krista. Kříž je umístěn na vrcholu nízkého profilovaného žulového podstavce s prohnutými stěnami. Podstavec je postaven na nízkém kamenném stupni.</p>

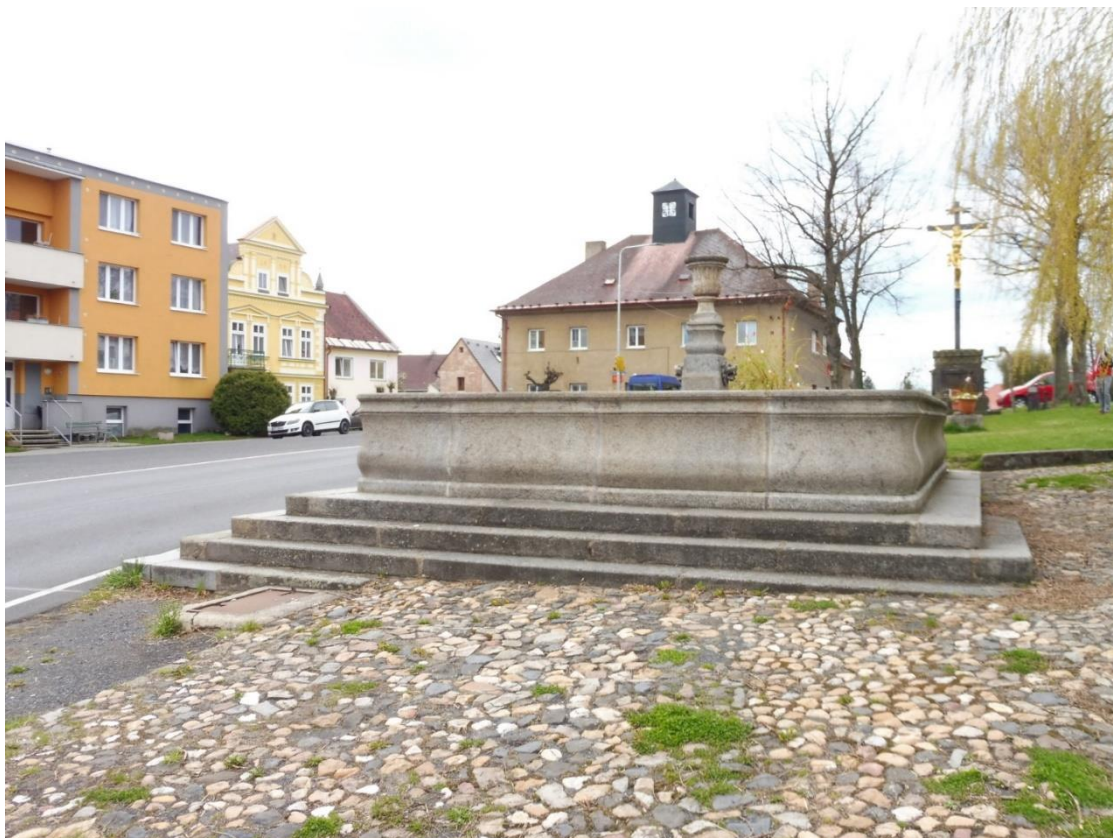
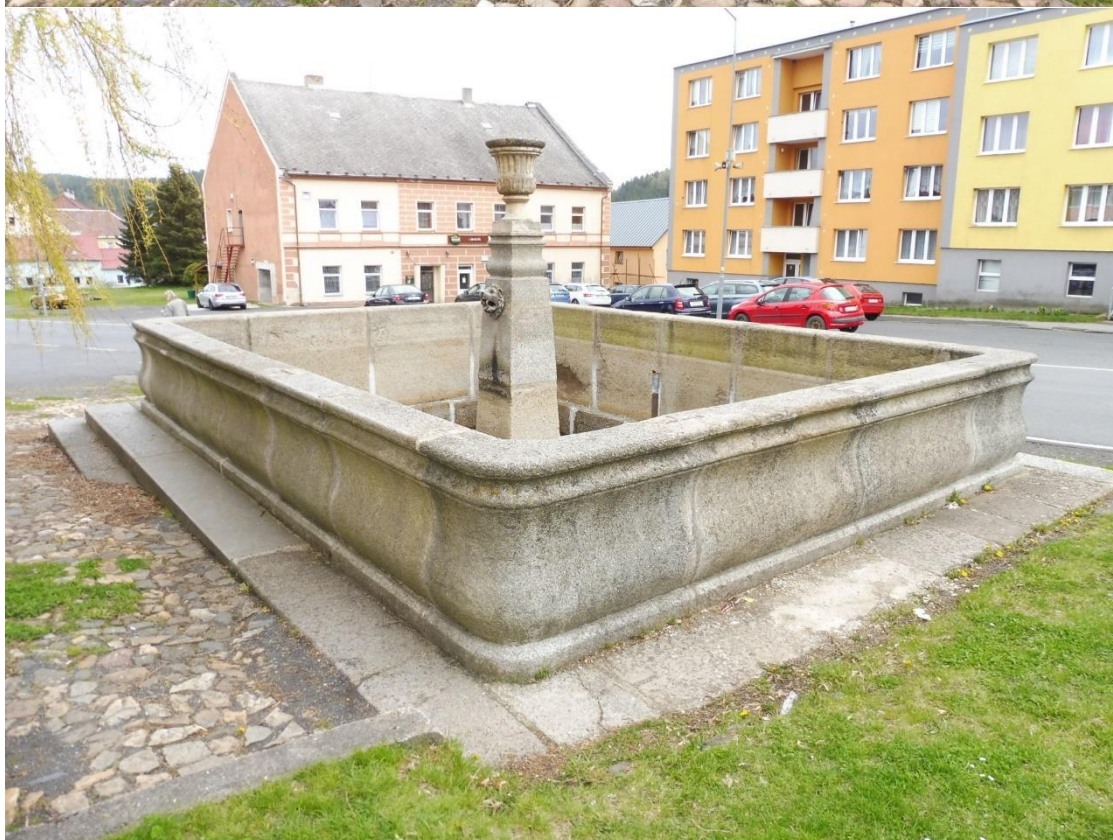
Název památky	<b>Kašna na náměstí</b>
ID	<b>9</b>
<b>Lokalizace</b>	
Kraj	Karlovarský
Obec	město Chyše
Katastrální území	Chyše
Adresa / umístění	Žižkovo náměstí
Umístění na parcele	1375/1
Vlastník parcely	město Chyše
Souřadnice XYZ (S-JTSK, Bpv)	-825565.12, -1029029.88, 461.34
<b>Údaje o památce</b>	
Typ	technická památka
Autor/architekt	neznámý
Stavebník	neznámý
Datace vzniku	konec 19. století
Umělecký sloh	slohy 19. století
Památková ochrana	ano, od 3. 5. 1958
Rejst. číslo ÚSKP	35584/4-1276
Fáze ochrany	památkově chráněno
Typ ochrany	kulturní památka
Katalogové číslo NPÚ	1000147378
Stavebně-technický stav	zachovalý, celková rekonstrukce v letech 2012-2013
Přístupné veřejnosti	ano
<b>Popis</b>	
Čtyřdílná kamenná kašna na čtyřech stupních. Nádrž má obdélný tvar, je sestavena ze čtyř dílů, které jsou esovitě prohnuté. Zakončena je římsou s výrazným výžlabkem. Uprostřed nádrže je sloupek ve tvaru komolého jehlanu ukončeného římsou. Na vrcholu stojí pískovcová ozdobná váza. Na dvou stranách sloupku jsou kovové chrliče ve tvaru lví hlavy.

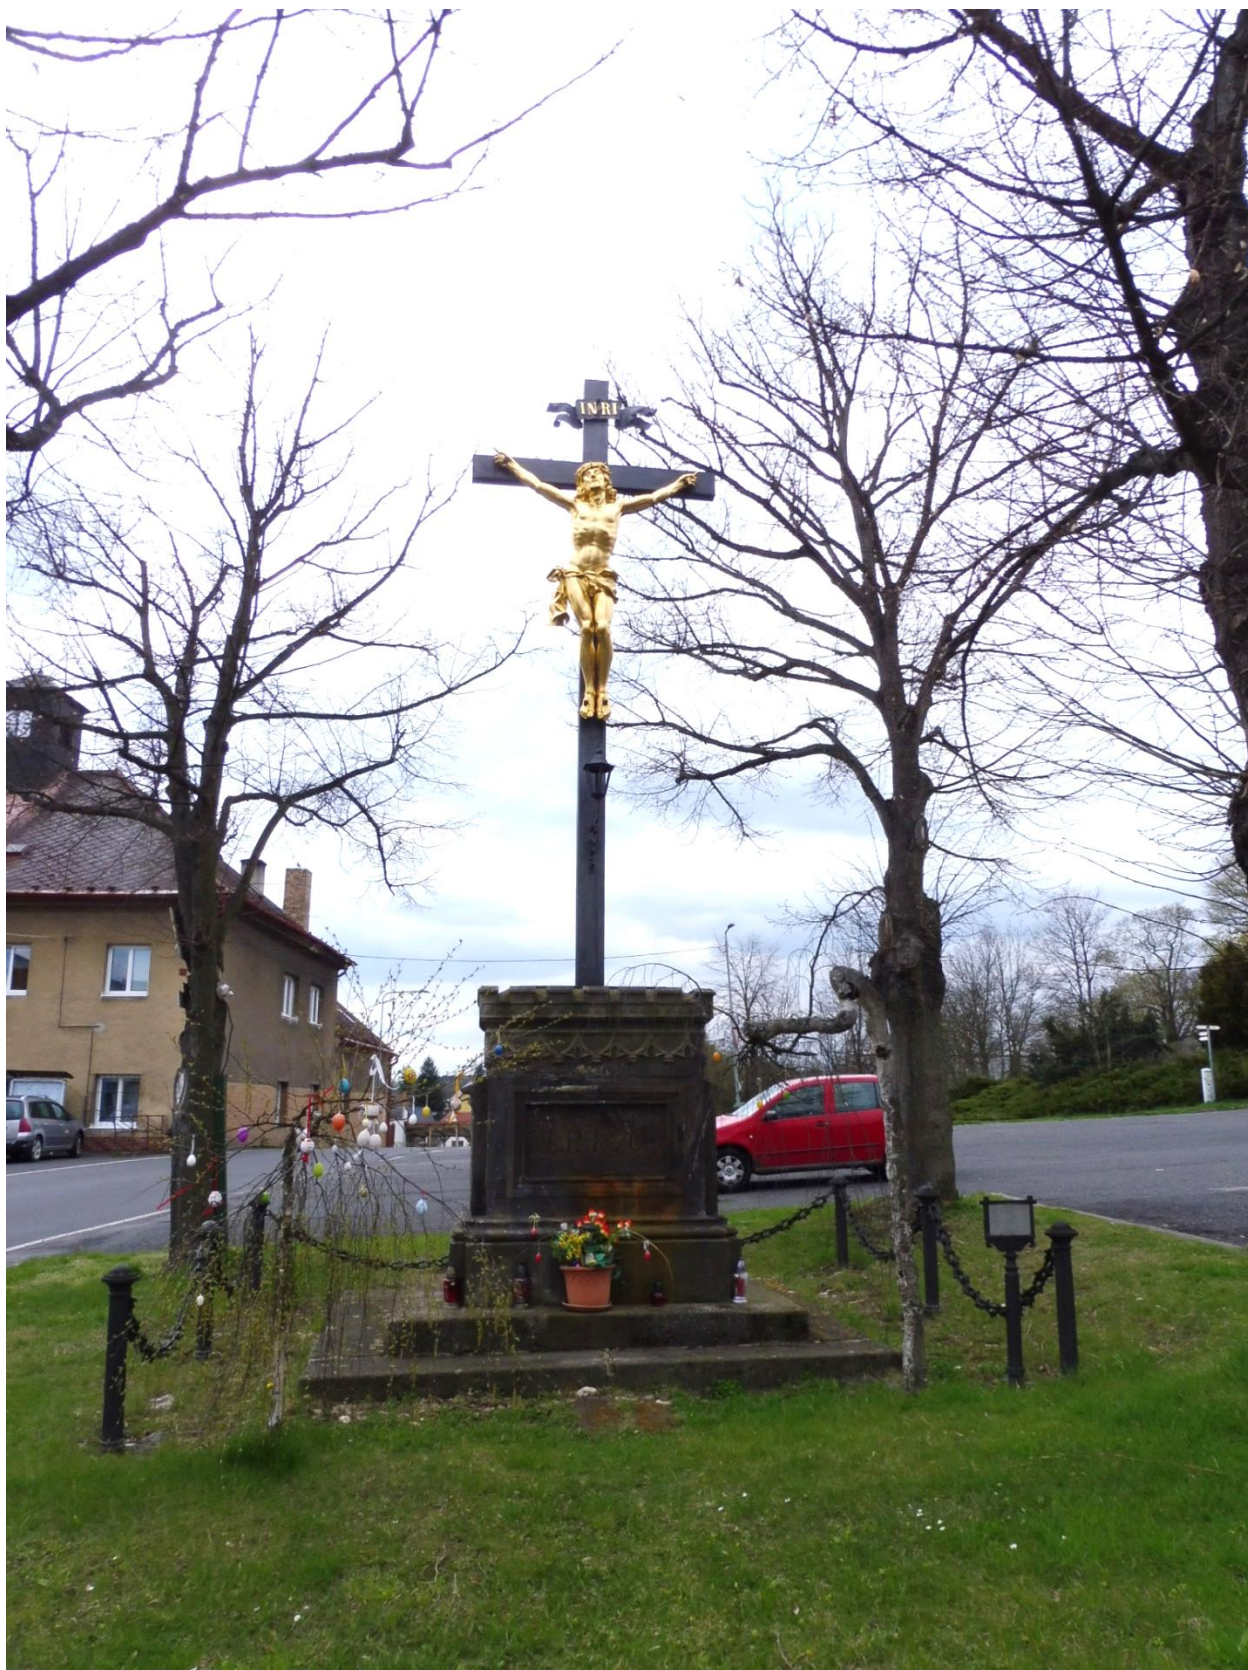
Název památky	<b>Kříž na náměstí</b>
ID	<b>10</b>
<b>Lokalizace</b>	
Kraj	Karlovarský
Obec	město Chyše
Katastrální území	Chyše
Adresa / umístění	Žižkovo náměstí
Umístění na parcele	1375/1
Vlastník parcely	město Chyše
Souřadnice XYZ (S-JTSK, Bpv)	-825584.95, -1029027.29, 462.4
<b>Údaje o památce</b>	
Typ	kříž, boží muka
Autor/architekt	neznámý
Stavebník	neznámý
Datace vzniku	1870
Umělecký sloh	empír
Památková ochrana	ano, od 3. 5. 1958
Rejst. číslo ÚSKP	25559/4-4181
Fáze ochrany	památkově chráněno
Typ ochrany	kulturní památka
Katalogové číslo NPÚ	1000136681
Stavebně-technický stav	zachovalý, rekonstrukce duben až září 2011
Přístupné veřejnosti	ano
<b>Popis</b>	
<p>Jednoduchý empírový litinový kříž vysoký 4 m s pozlacenou litinovou plastikou ukřížovaného Krista v nadživotní velikosti na křížení ramen. Nad plastikou je umístěna tabulka s nápisem INRI. Kříž je postaven na vrcholu profilovaného pískovcového podstavce, vysokého 184 cm, zdobeného ornamenty. Na přední straně podstavce je uvedena datace L. P. 1870. Podstavec kříže je postaven na dvou kamenných stupních. Oplocení z litinových kůlu spojených ozdobnými řetězy.</p>

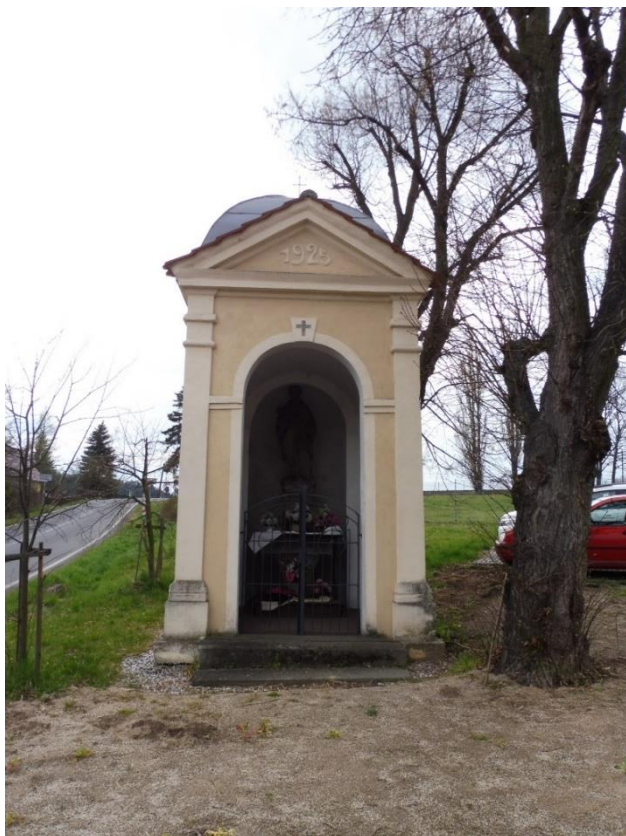
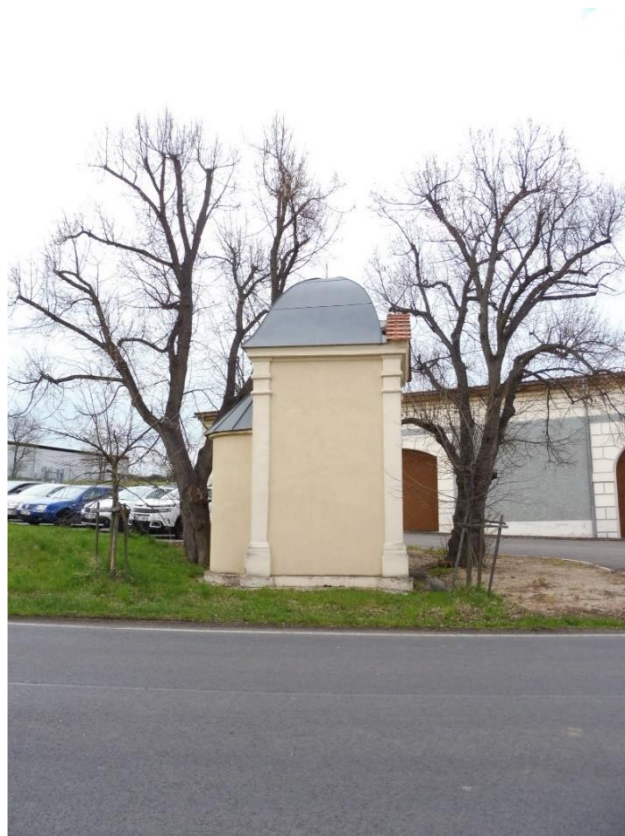
Název památky	<b>Kaple sv. Jana Nepomuckého</b>
ID	<b>11</b>
<b>Lokalizace</b>	
Kraj	Karlovarský
Obec	město Chyše
Katastrální území	Chyše
Adresa / umístění	nedaleko železničního přejezdu, na pravé straně silnice směrem na Žlutice, u bývalého zámeckého dvora s č.p. 141
Umístění na parcele	5/2
Vlastník parcely	město Chyše
Souřadnice XYZ (S-JTSK, Bpv)	-825863.09, -1028994.28, 461.16
<b>Údaje o památce</b>	
Typ	drobná sakrální stavba
Autor/architekt	neznámý
Stavebník	neznámý
Datace vzniku	1925
Umělecký sloh	klasicismus
Památková ochrana	ano, od 14. 1. 2022
Rejst. číslo ÚSKP	106801
Fáze ochrany	památkově chráněno
Typ ochrany	kulturní památka
Katalogové číslo NPÚ	1000024711
Stavebně-technický stav	zachovalý, celková rekonstrukce v roce 2005
Přístupné veřejnosti	pouze exteriéry
<b>Popis</b>	
<p>Hranolová kaple bez oken na čtvercovém půdorysu s nižší odsazenou polokruhovou apsidou krytá plechovou helmovitou střechou. Nad vstupním průčelím s obdélným, polokruhově zakončeným vchodem bez dveří, pouze se železnými vrátky, je vnesen profilovaný trojúhelníkový štít s datací „1925“. Vnější stěny kaple jsou členěny nárožními pilastry a profilovanou korunní římsou pod střechou. V interiéru kaple stojí v prostoru závěru pískovcová pozdně barokní socha sv. Jana Nepomuckého v životní velikosti.</p>
