Vytvoření strategických dokumentů  
pro Svazek obcí Doupovské hory

# Pasport památek

## Město Chyšě

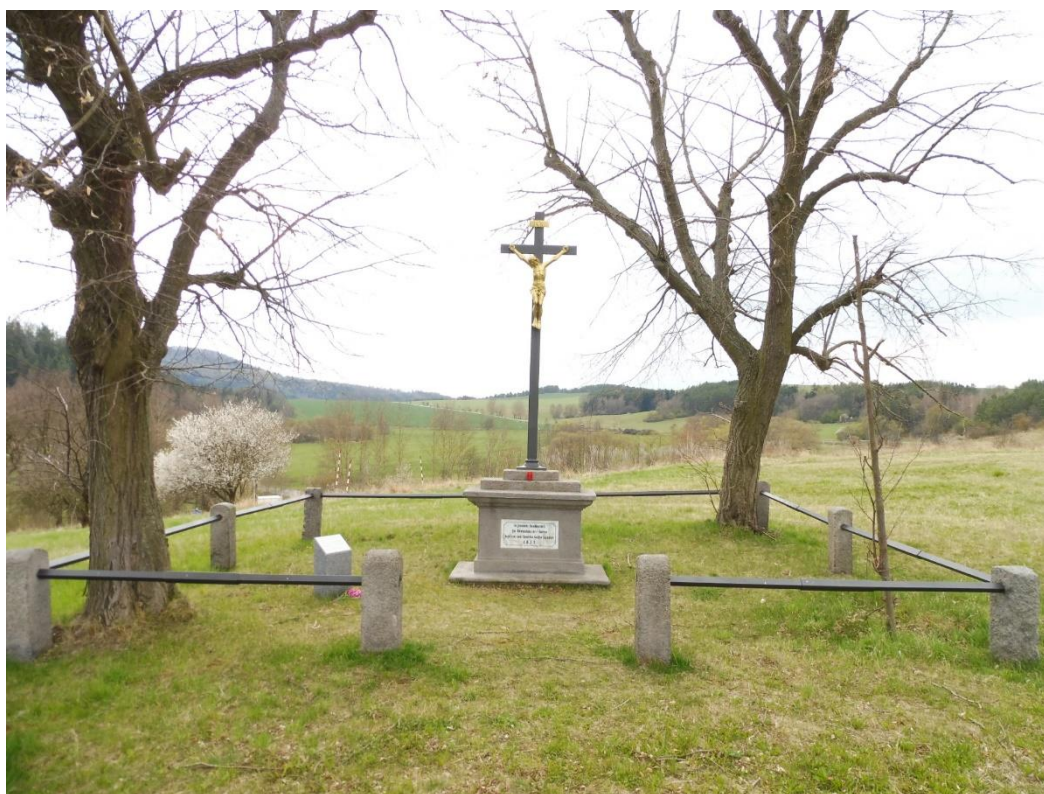
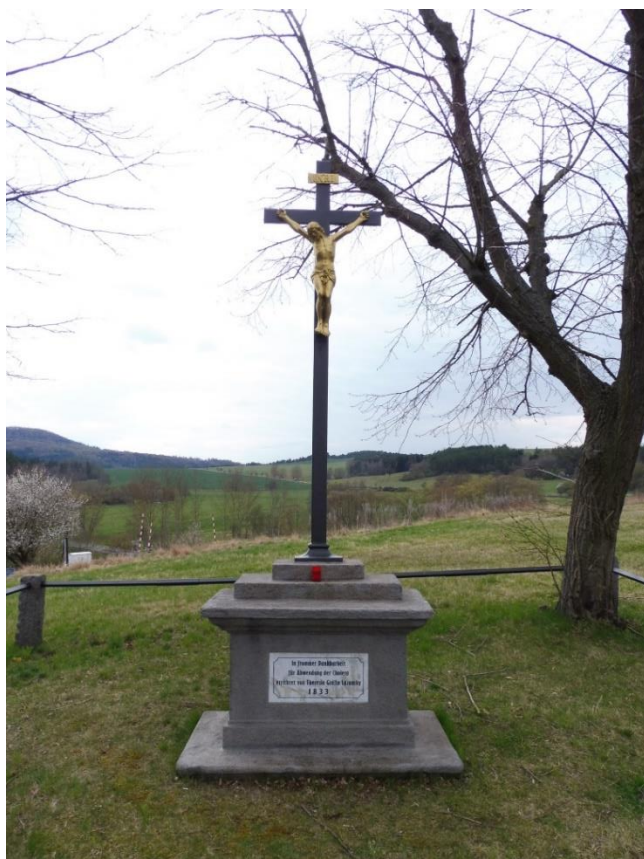
Název památky	<b>Cholerový kříž</b>
ID	<b>12</b>
<b>Lokalizace</b>	
Kraj	Karlovarský
Obec	město Chyše
Katastrální území	Chyše
Adresa / umístění	V hájku po pravé straně silnice na Protivec
Umístění na parcele	746/1
Vlastník parcely	Chára Josef Ing.
Souřadnice XYZ (S-JTSK, Bpv)	-826433.93, -1029157.95 467.56
<b>Údaje o památce</b>	
Typ	kříž, boží muka
Autor/architekt	neznámý
Stavebník	Terezie Lažanská z Bukové
Datace vzniku	1833
Umělecký sloh	nezjištěno
Památková ochrana	ne
Rejst. číslo ÚSKP	-
Fáze ochrany	-
Typ ochrany	-
Katalogové číslo NPÚ	-
Stavebně-technický stav	zachovalý
Přístupné veřejnosti	ano
<b>Popis</b>	
<p>Jednoduchý kovaný železný kříž s pozlacenou litinovou plastikou ukřižovaného Ježíše Krista na křížení ramen. Nad plastikou je umístěna pozlacená stylizovaná železná tabulka s nápisem INRI. Kříž je postaven na vrcholu velkého hranolového kamenného podstavce s mohutnou horní profilovanou krycí deskou. Na přední straně je umístěna obnovená obdélná mramorová nápisová deska s věnovacím nápisem: „In frommer Dankbarkeit für Abwendung der Cholera errichtet von Theresia Gräfin Lazansky 1833“ (Postaveno ve zbožné vděčnosti za odvrácení cholery hraběnkou Terezií Lažanskou 1833). Podstavec je postaven na nízkém profilovaném kamenném stupni. Kolem kříže je plůtek vytvořený ze železných profilů mezi devíti žulovými sloupky.</p>

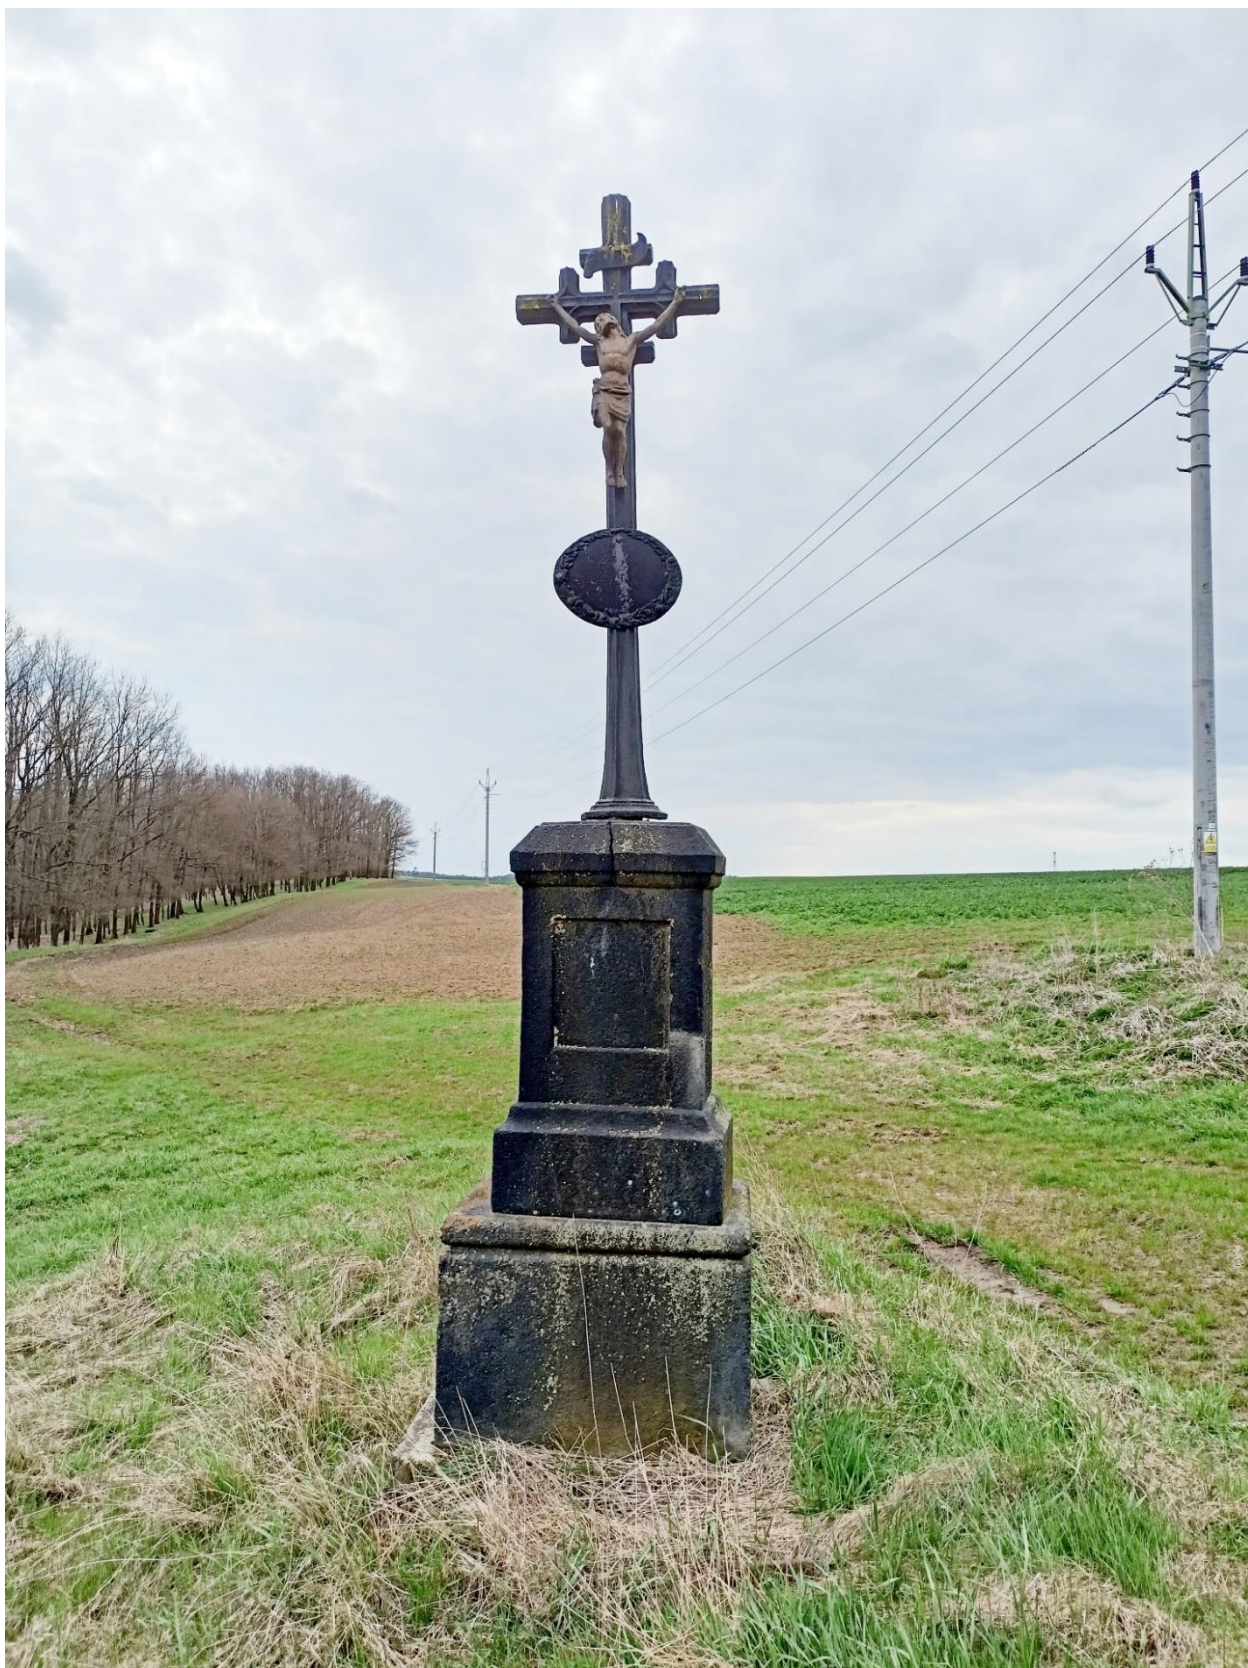
Název památky	<b>Peregrínův kříž</b>
ID	<b>13</b>
<b>Lokalizace</b>	
Kraj	Karlovarský
Obec	město Chyše
Katastrální území	Chyše
Adresa / umístění	mezi poli, vlevo u bývalé cesty na Protivec vedoucí od Špejcharu
Umístění na parcele	1386/1
Vlastník parcely	Česká republika
Souřadnice XYZ (S-JTSK, Bpv)	-826948.71, -1028677.99, 496.36
<b>Údaje o památce</b>	
Typ	kříž, boží muka
Autor/architekt	neznámý
Stavebník	Leopold Lažanský
Datace vzniku	1887
Umělecký sloh	nezjištěno
Památková ochrana	ne
Rejst. číslo ÚSKP	-
Fáze ochrany	-
Typ ochrany	-
Katalogové číslo NPÚ	-
Stavebně-technický stav	zachovalý
Přístupné veřejnosti	ano
<b>Popis</b>	
<p>Profilovaný kovaný železný křížový kříž s pozlacenou litinovou plastikou ukřižovaného Ježíše Krista na křížení ramen. Nad plastikou je umístěna stylizovaná železná tabulka s nápisem INRI. Ve středu kříže je připevněna oválná nápisová tabulka s lemováním v podobě vavřínového věnce. Kříž je postaven na vrcholu čedičového profilovaného hranolového podstavce. Na přední straně podstavce je obdélný výklenek, ve kterém býval původně umístěn reliéf sv. Peregrína. Podstavec je postaven na nízkém profilovaném hranolovém soklu.</p>

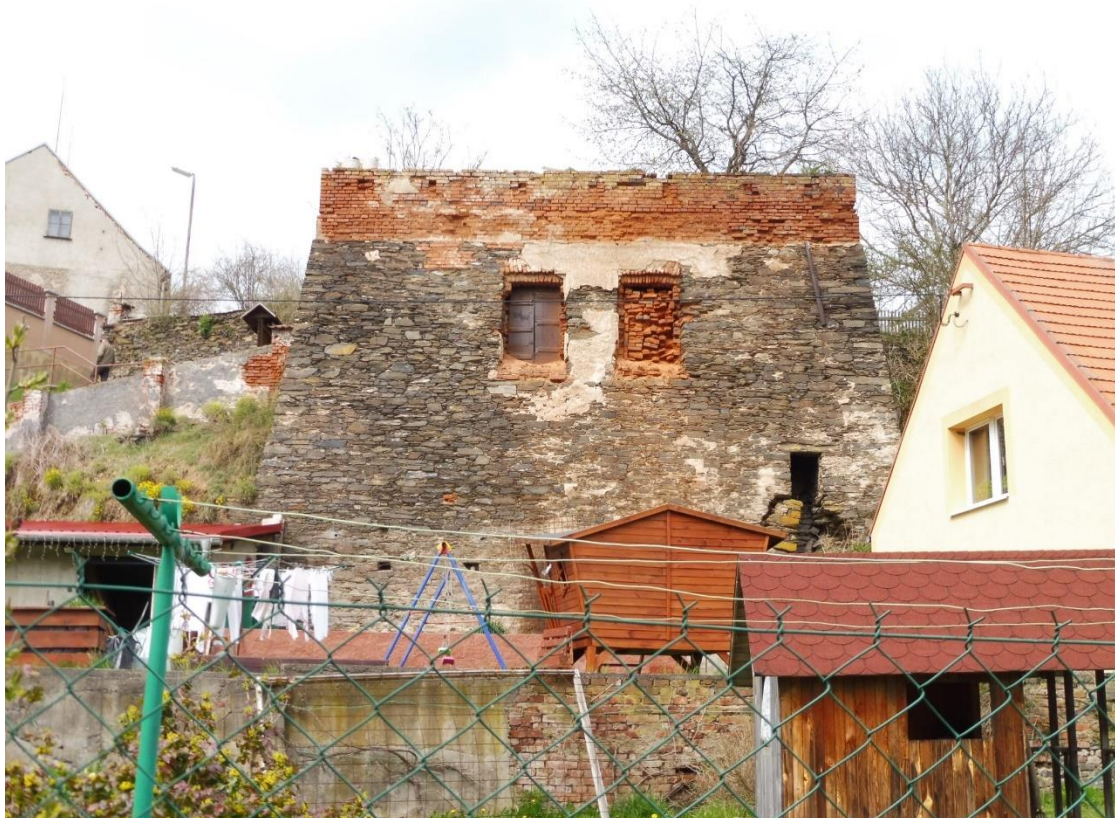
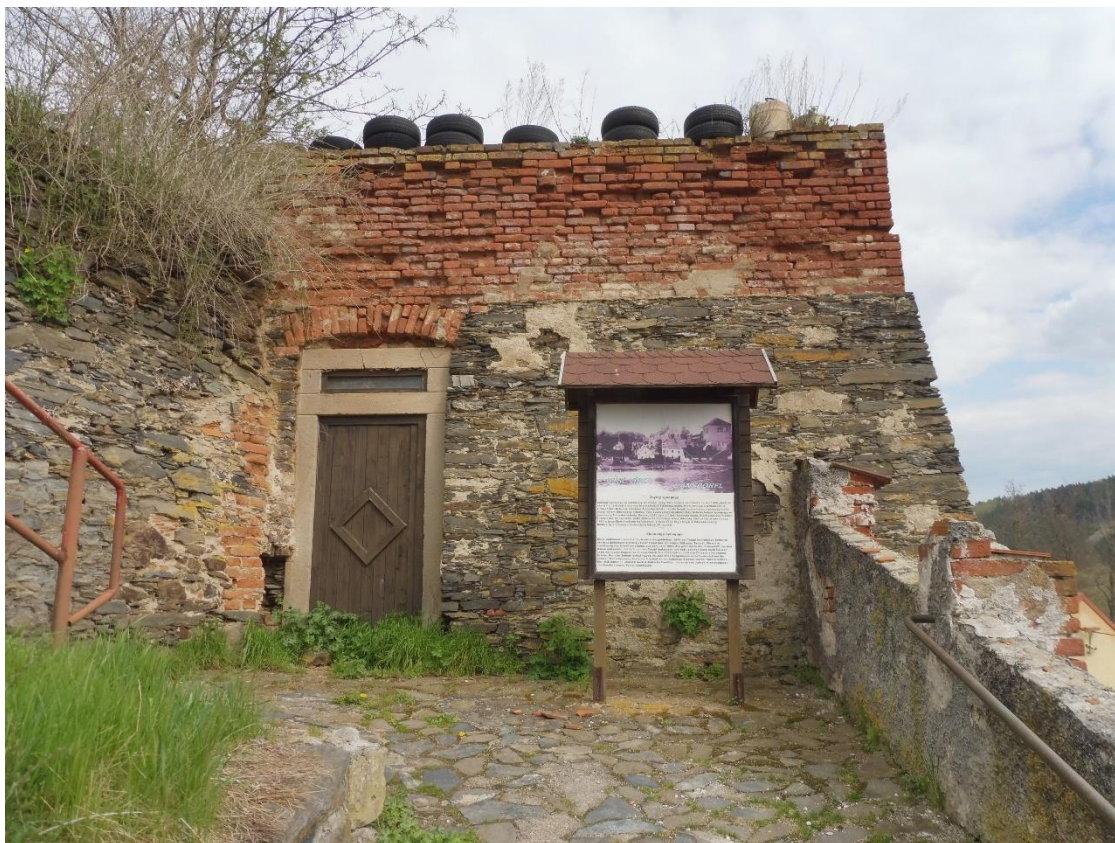
Název památky	<b>Bašta s pozůstatky synagogy</b>
ID	<b>14</b>
<b>Lokalizace</b>	
Kraj	Karlovarský
Obec	město Chyše
Katastrální území	Chyše
Adresa / umístění	v blízkosti fotbalového hřiště, za domy s č.p. 157 a 192
Umístění na parcele	270/4
Vlastník parcely	Federace židovských obcí v České republice
Souřadnice XYZ (S-JTSK, Bpv)	-825635.25, -1029113.82, 456.25
<b>Údaje o památce</b>	
Typ	sakrální stavba
Autor/architekt	neznámý
Stavebník	neznámý
Datace vzniku	1848
Umělecký sloh	klasicismus
Památková ochrana	ano, od 3. 5. 1958
Rejst. číslo ÚSKP	17708/4-1282
Fáze ochrany	památkově chráněno
Typ ochrany	kulturní památka
Katalogové číslo NPÚ	1000123631
Stavebně-technický stav	zřícenina
Přístupné veřejnosti	pouze exteriéry
<b>Popis</b>	
Klasicistní synagoga v podobě vysoké hranolové věže vyrůstající z masivu rohové bašty městského opevnění z 15. století. V současné době je zachováno spodní patro synagogy, které je propojené s městskými hradbami.

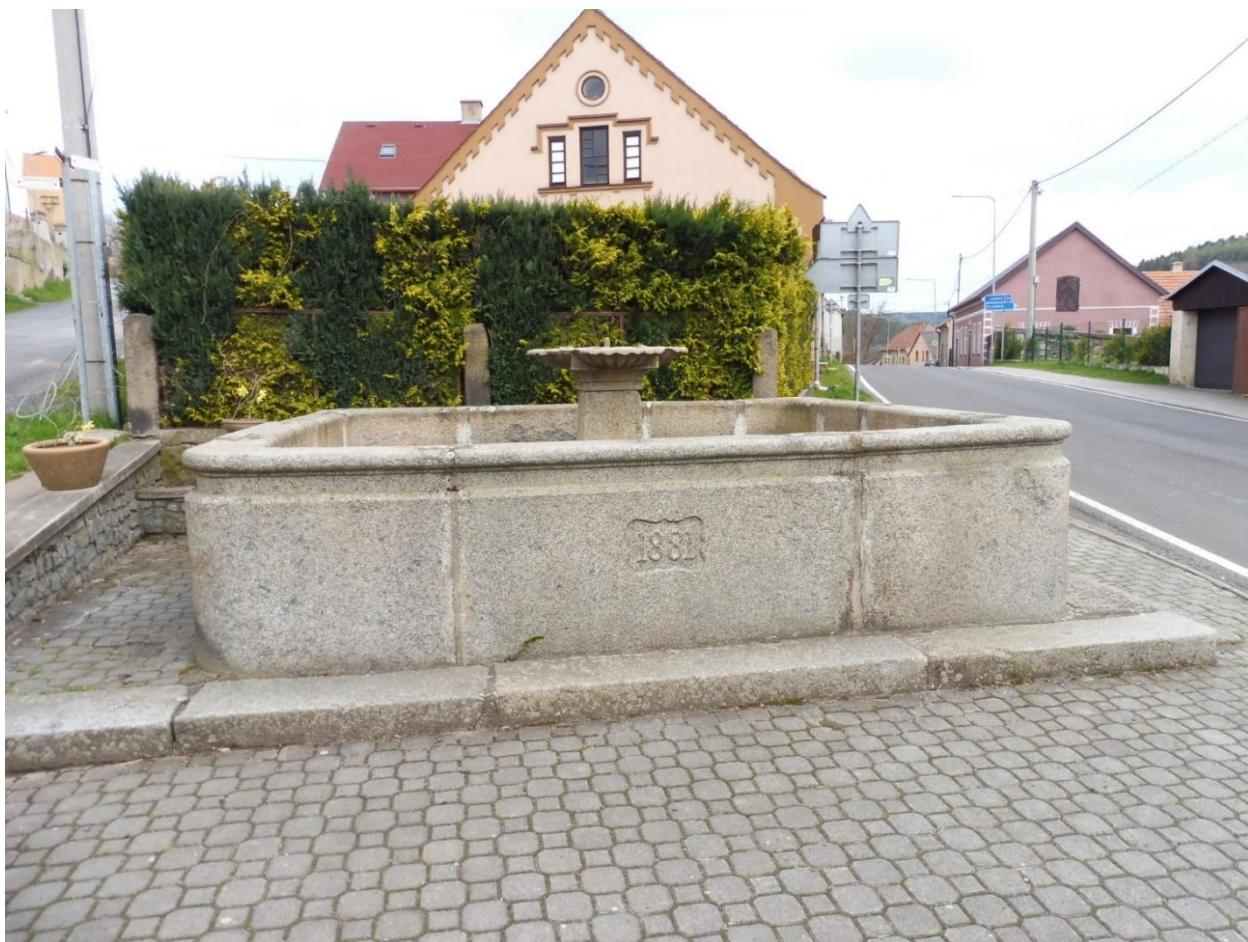
Název památky	<b>Kašna Lubenecká ul.</b>
ID	<b>15</b>
<b>Lokalizace</b>	
Kraj	Karlovarský
Obec	město Chyše
Katastrální území	Chyše
Adresa / umístění	Lubenecká, u domu s č.p. 77
Umístění na parcele	1393
Vlastník parcely	město Chyše
Souřadnice XYZ (S-JTSK, Bpv)	-825391.25, -1029028.29, 458.96
<b>Údaje o památce</b>	
Typ	technická památka
Autor/architekt	neznámý
Stavebník	neznámý
Datace vzniku	1881
Umělecký sloh	slohy 19. století
Památková ochrana	ne
Rejst. číslo ÚSKP	-
Fáze ochrany	-
Typ ochrany	-
Katalogové číslo NPÚ	-
Stavebně-technický stav	zachovalý
Přístupné veřejnosti	ano
<b>Popis</b>	
Kamenná kašna čtvercového půdorysu se zaoblenými nárožními a profilovanou římsou s výrazným výžlabkem a oblounem, s datací 1881 na čelní straně. Uprostřed je umístěn hranolový pilíř s mísou, z níž stříká voda.

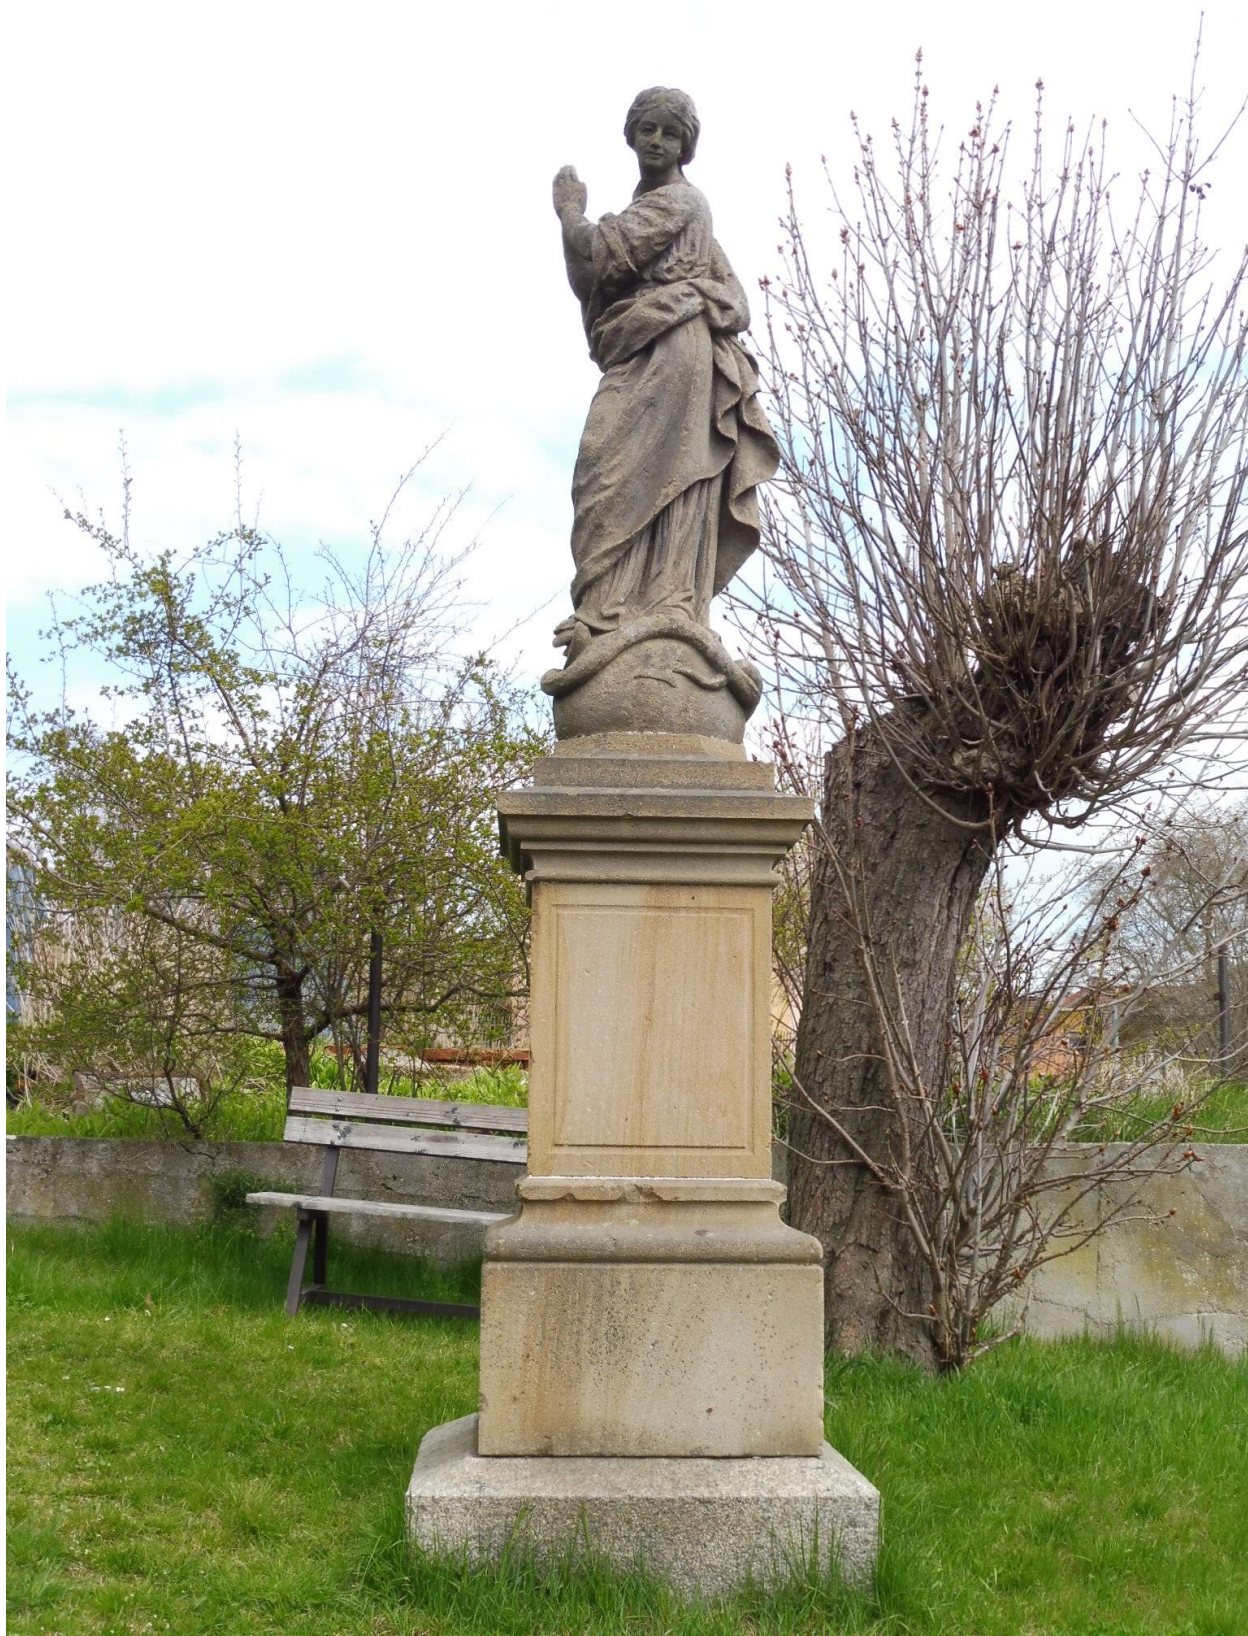
Název památky	<b>Socha Panny Marie Immaculaty</b>
ID	<b>16</b>
<b>Lokalizace</b>	
Kraj	Karlovarský
Obec	město Chyše
Katastrální území	Chyše
Adresa / umístění	Na Špičáku, Na rozcestí při cestě ke hřbitovnímu kostelu Povýšení sv. Kříže
Umístění na parcele	1393
Vlastník parcely	město Chyše
Souřadnice XYZ (S-JTSK, Bpv)	-825335.8, -1029021.81, 464.78
<b>Údaje o památce</b>	
Typ	socha
Autor/architekt	neznámý
Stavebník	-
Datace vzniku	19. století
Umělecký sloh	baroko
Památková ochrana	ano, od 3. 5. 1958
Rejst. číslo ÚSKP	28080/4-1277
Fáze ochrany	památkově chráněno
Typ ochrany	kulturní památka
Katalogové číslo NPÚ	1000139360
Stavebně-technický stav	zachovalý
Přístupné veřejnosti	ano
<b>Popis</b>	
<p>Pískovcová socha Panny Marie Immaculaty v životní velikosti je v barokních formách. Představuje světici s rukama sepjatýma v prosebném gestu, s hlavou natočenou a shlížející k příchozím věřícím, směřujícím směrem od města ke hřbitovnímu kostelu. Panna Marie stojí na zeměkouli, obtočené hadem a pravou špičkou došlapuje na půlměsíc. Socha je umístěna na vrcholu hranolového pískovcového podstavce s horní mohutnou vynesenu profilovanou krycí deskou a profilovanou patkou. Stěny podstavce jsou zdobeny jednoduchými vysekanými obdélnými rámci bez nápisů či znamení. Zadní strana podstavce je hladká, bez členění. Základna podstavce je tvořena nízkým hranolovým soklem. Podstavec je umístěn na mírně zkoseném žulovém stupni.</p>

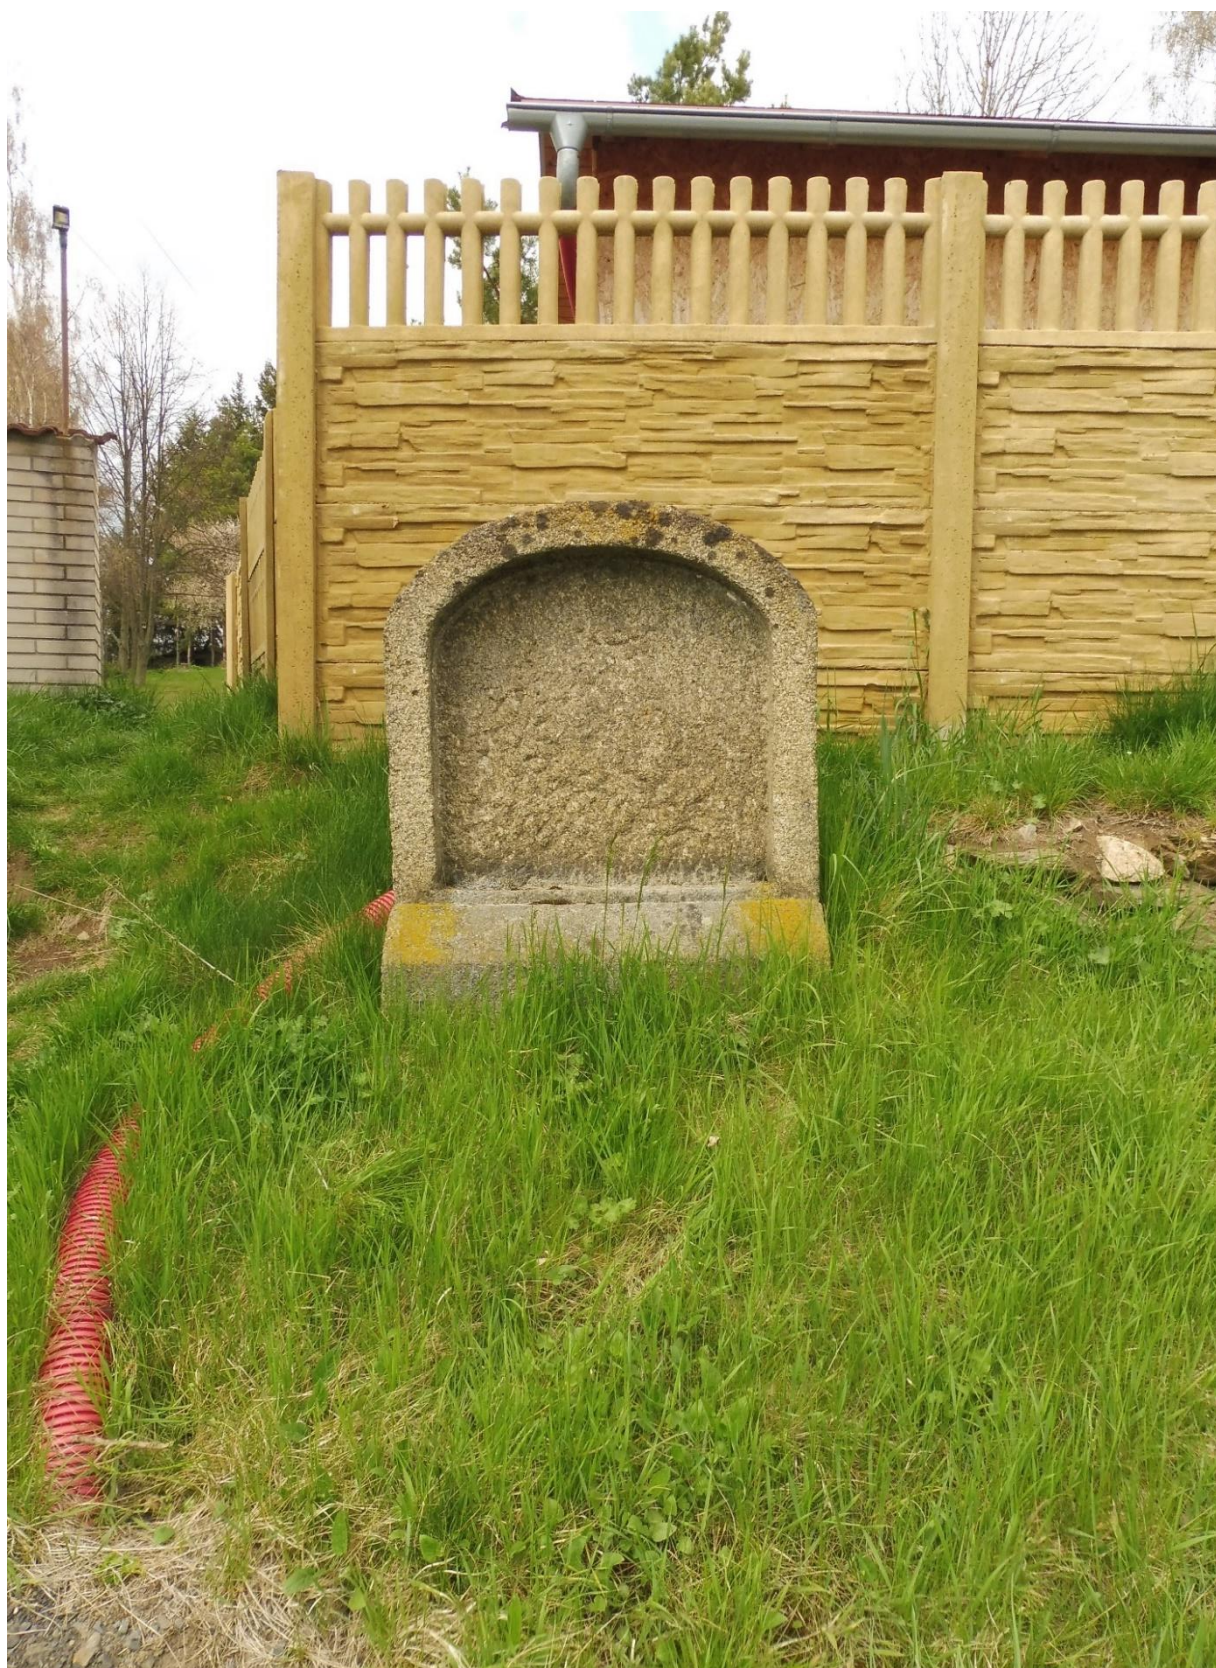
Název památky	<b>Křížová cesta – zastavení č.1</b>
ID	<b>17</b>
<b>Lokalizace</b>	
Kraj	Karlovarský
Obec	město Chyše
Katastrální území	Chyše
Adresa / umístění	Na Špičáku, po levé straně silnice směrem ke kostelu Povýšení sv. Kříže
Umístění na parcele	1393
Vlastník parcely	město Chyše
Souřadnice XYZ (S-JTSK, Bpv)	-825304.93, -1029007.99, 468.43
<b>Údaje o památce</b>	
Typ	kříž, boží muka
Autor/architekt	neznámý
Stavebník	neznámý
Datace vzniku	1863
Umělecký sloh	nezjištěno
Památková ochrana	ne
Rejst. číslo ÚSKP	-
Fáze ochrany	-
Typ ochrany	-
Katalogové číslo NPÚ	-
Stavebně-technický stav	částečně zachovalý
Přístupné veřejnosti	ano
<b>Popis</b>	
Kamenná zastavení v podobě žulových božích muk různých velikostí a tvarů. Jednotlivé objekty jsou tvořeny podstavcem nesoucím obdélnou, polokruhově završenou kapličku s výklenkem na přední straně.

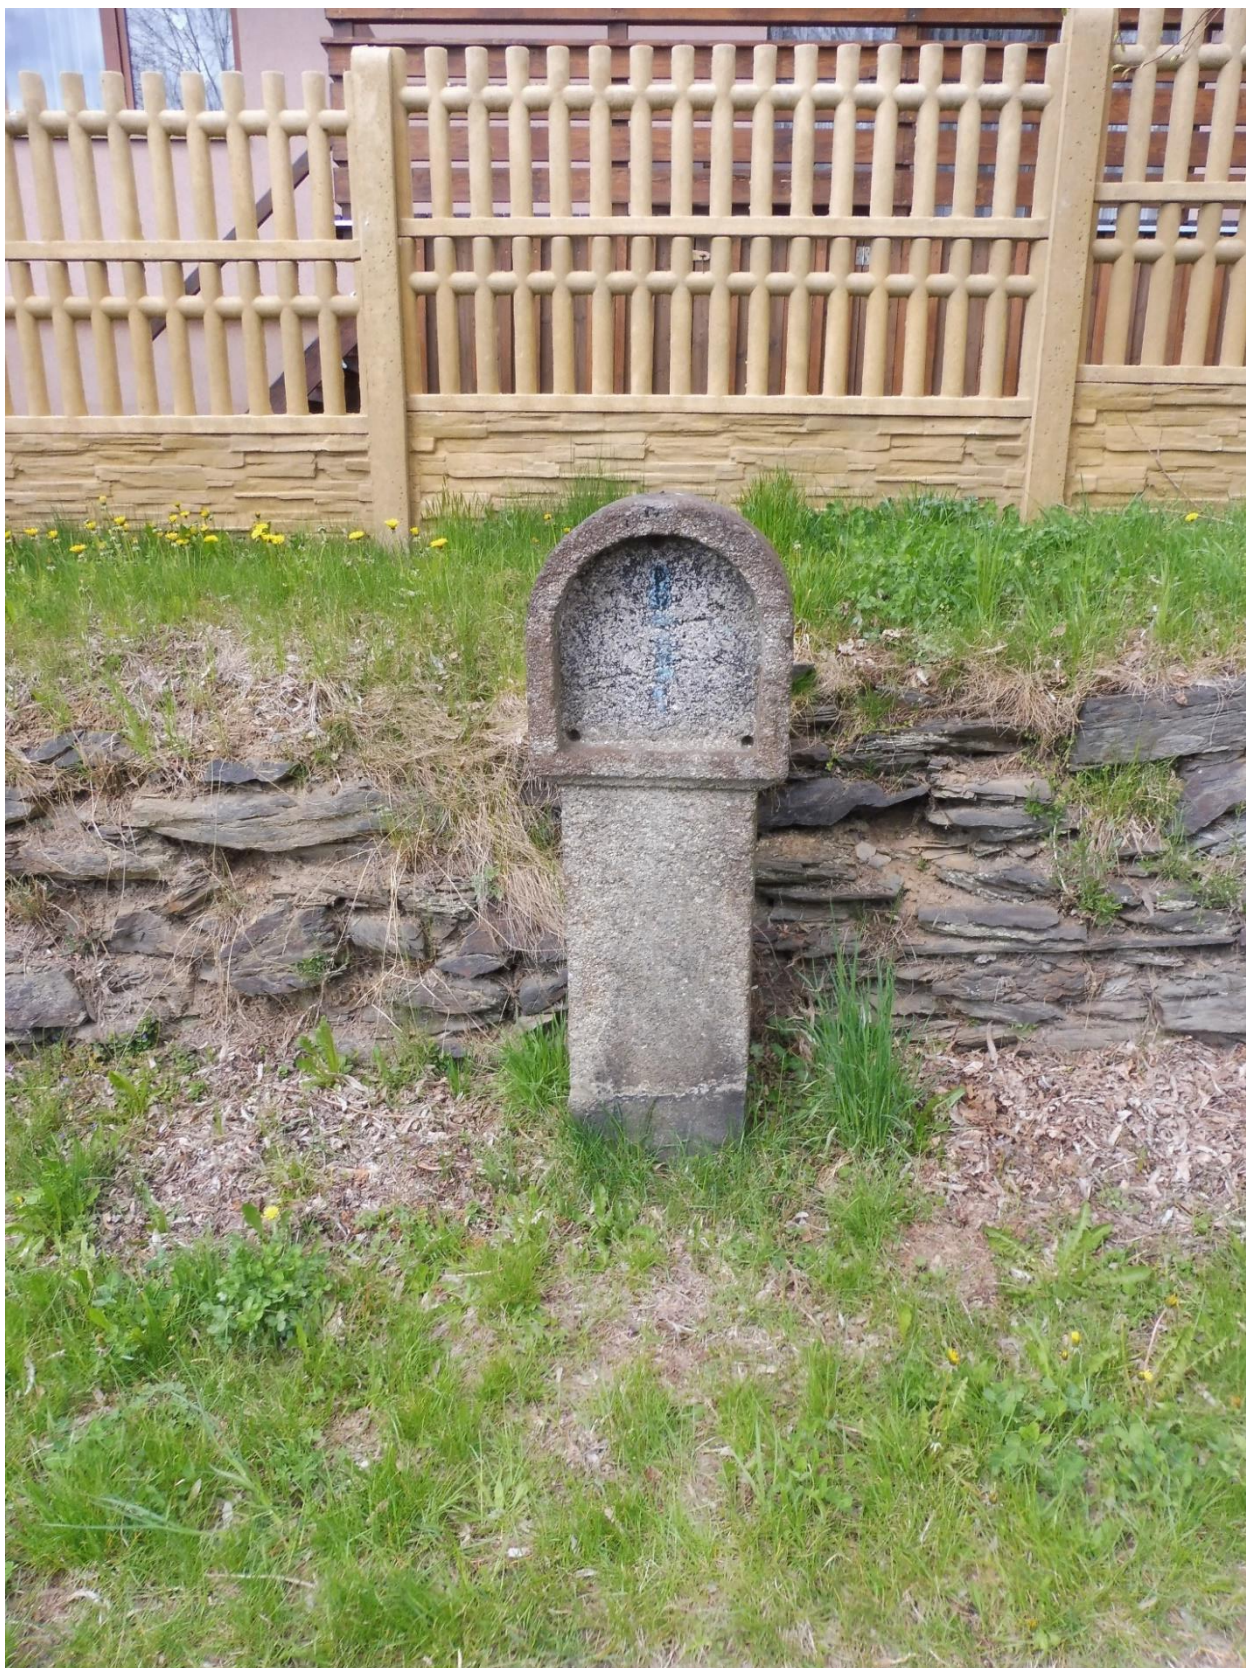
Název památky	<b>Křížová cesta – zastavení č.2</b>
ID	<b>18</b>
<b>Lokalizace</b>	
Kraj	Karlovarský
Obec	město Chyše
Katastrální území	Chyše
Adresa / umístění	Na Špičáku, po levé straně silnice směrem ke kostelu Povýšení sv. Kříže
Umístění na parcele	1393
Vlastník parcely	město Chyše
Souřadnice XYZ (S-JTSK, Bpv)	-825286.67, -1029008.61, 468.71
<b>Údaje o památce</b>	
Typ	kříž, boží muka
Autor/architekt	neznámý
Stavebník	neznámý
Datace vzniku	1863
Umělecký sloh	nezjištěno
Památková ochrana	ne
Rejst. číslo ÚSKP	-
Fáze ochrany	-
Typ ochrany	-
Katalogové číslo NPÚ	-
Stavebně-technický stav	částečně zachovalý
Přístupné veřejnosti	ano
<b>Popis</b>	
Kamenná zastavení v podobě žulových božích muk různých velikostí a tvarů. Jednotlivé objekty jsou tvořeny podstavcem nesoucím obdélnou, polokruhově završenou kapličku s výklenkem na přední straně.

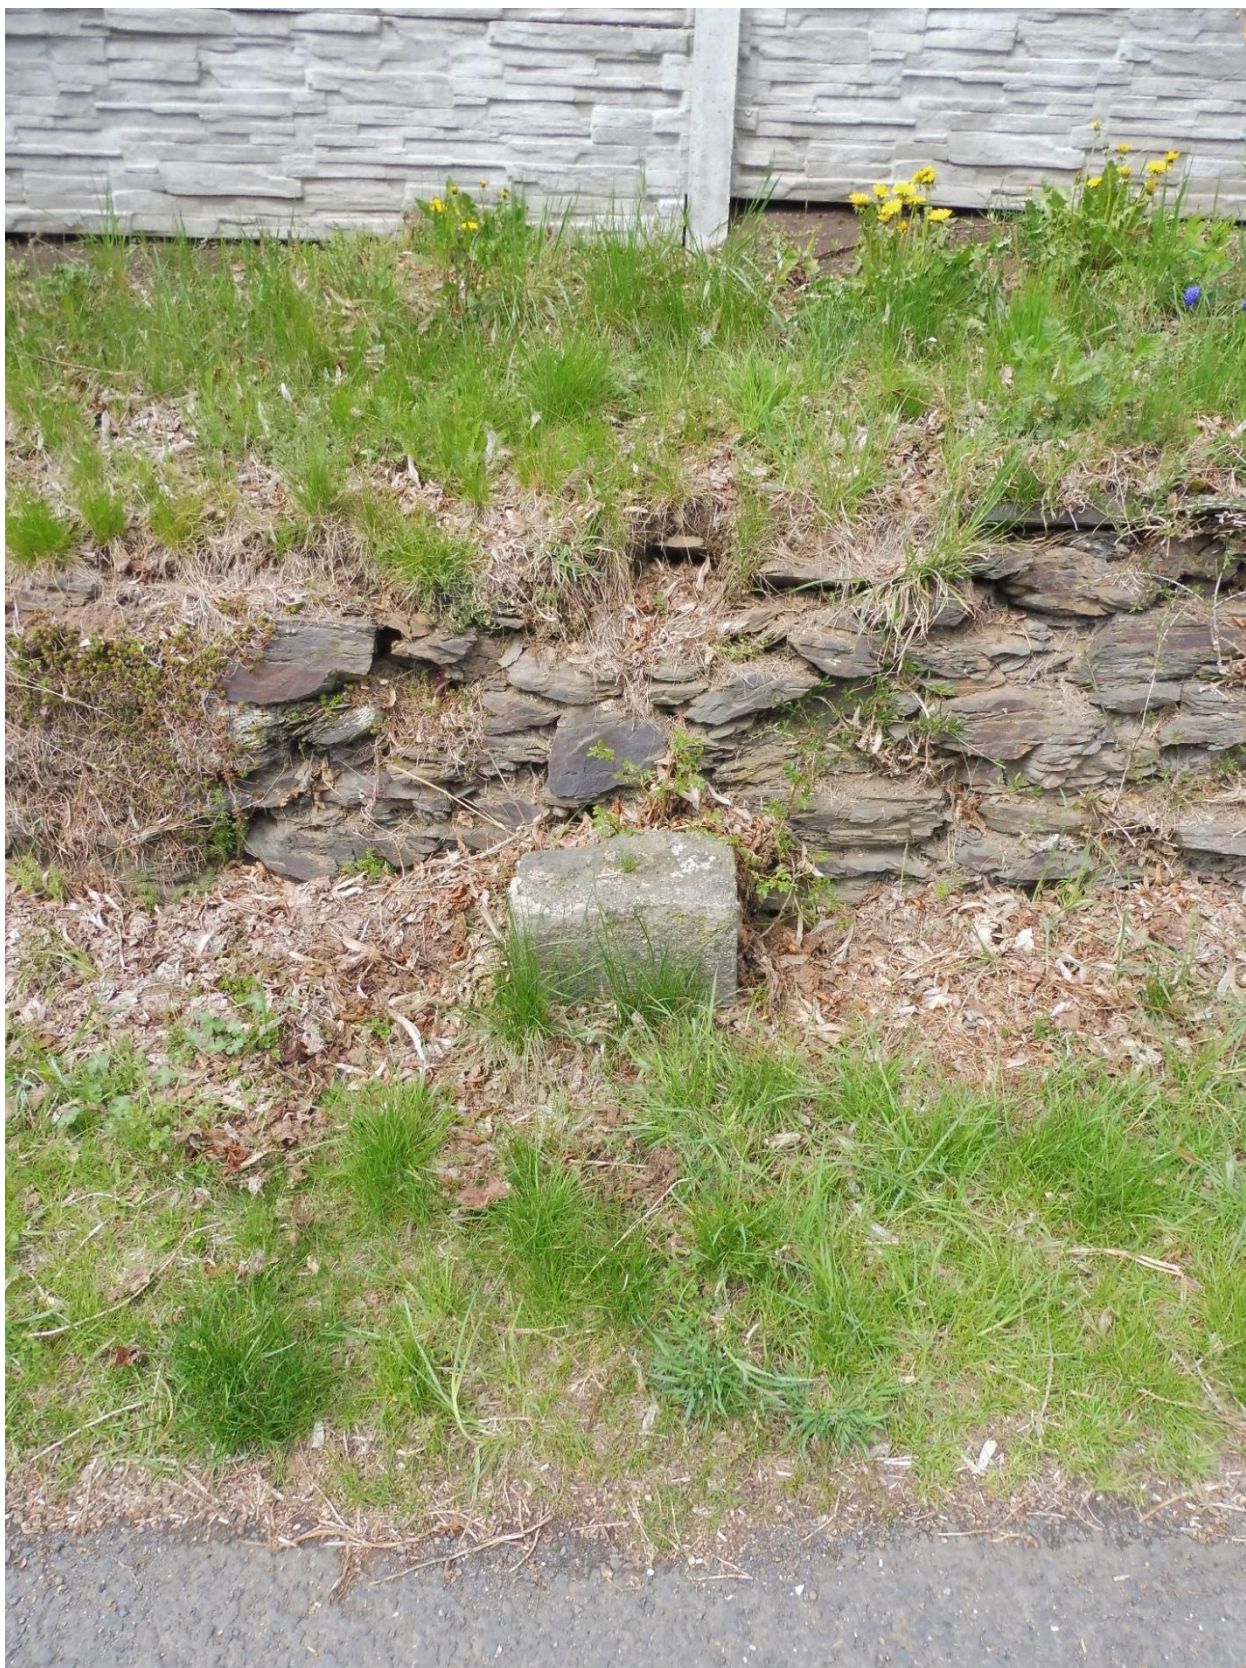
Název památky	<b>Křížová cesta – zastavení č.3</b>
ID	<b>19</b>
<b>Lokalizace</b>	
Kraj	Karlovarský
Obec	město Chyše
Katastrální území	Chyše
Adresa / umístění	Na Špičáku, po levé straně silnice směrem ke kostelu Povýšení sv. Kříže
Umístění na parcele	1393
Vlastník parcely	město Chyše
Souřadnice XYZ (S-JTSK, Bpv)	-825269.19, -1029008.65, 469.65
<b>Údaje o památce</b>	
Typ	kříž, boží muka
Autor/architekt	neznámý
Stavebník	neznámý
Datace vzniku	1863
Umělecký sloh	nezjištěno
Památková ochrana	ne
Rejst. číslo ÚSKP	-
Fáze ochrany	-
Typ ochrany	-
Katalogové číslo NPÚ	-
Stavebně-technický stav	zdevastovaný, pozůstatky podstavce
Přístupné veřejnosti	ano
<b>Popis</b>	
Kamenná zastavení v podobě žulových božích muk různých velikostí a tvarů. Jednotlivé objekty jsou tvořeny podstavcem nesoucím obdélnou, polokruhově završenou kapličku s výklenkem na přední straně.

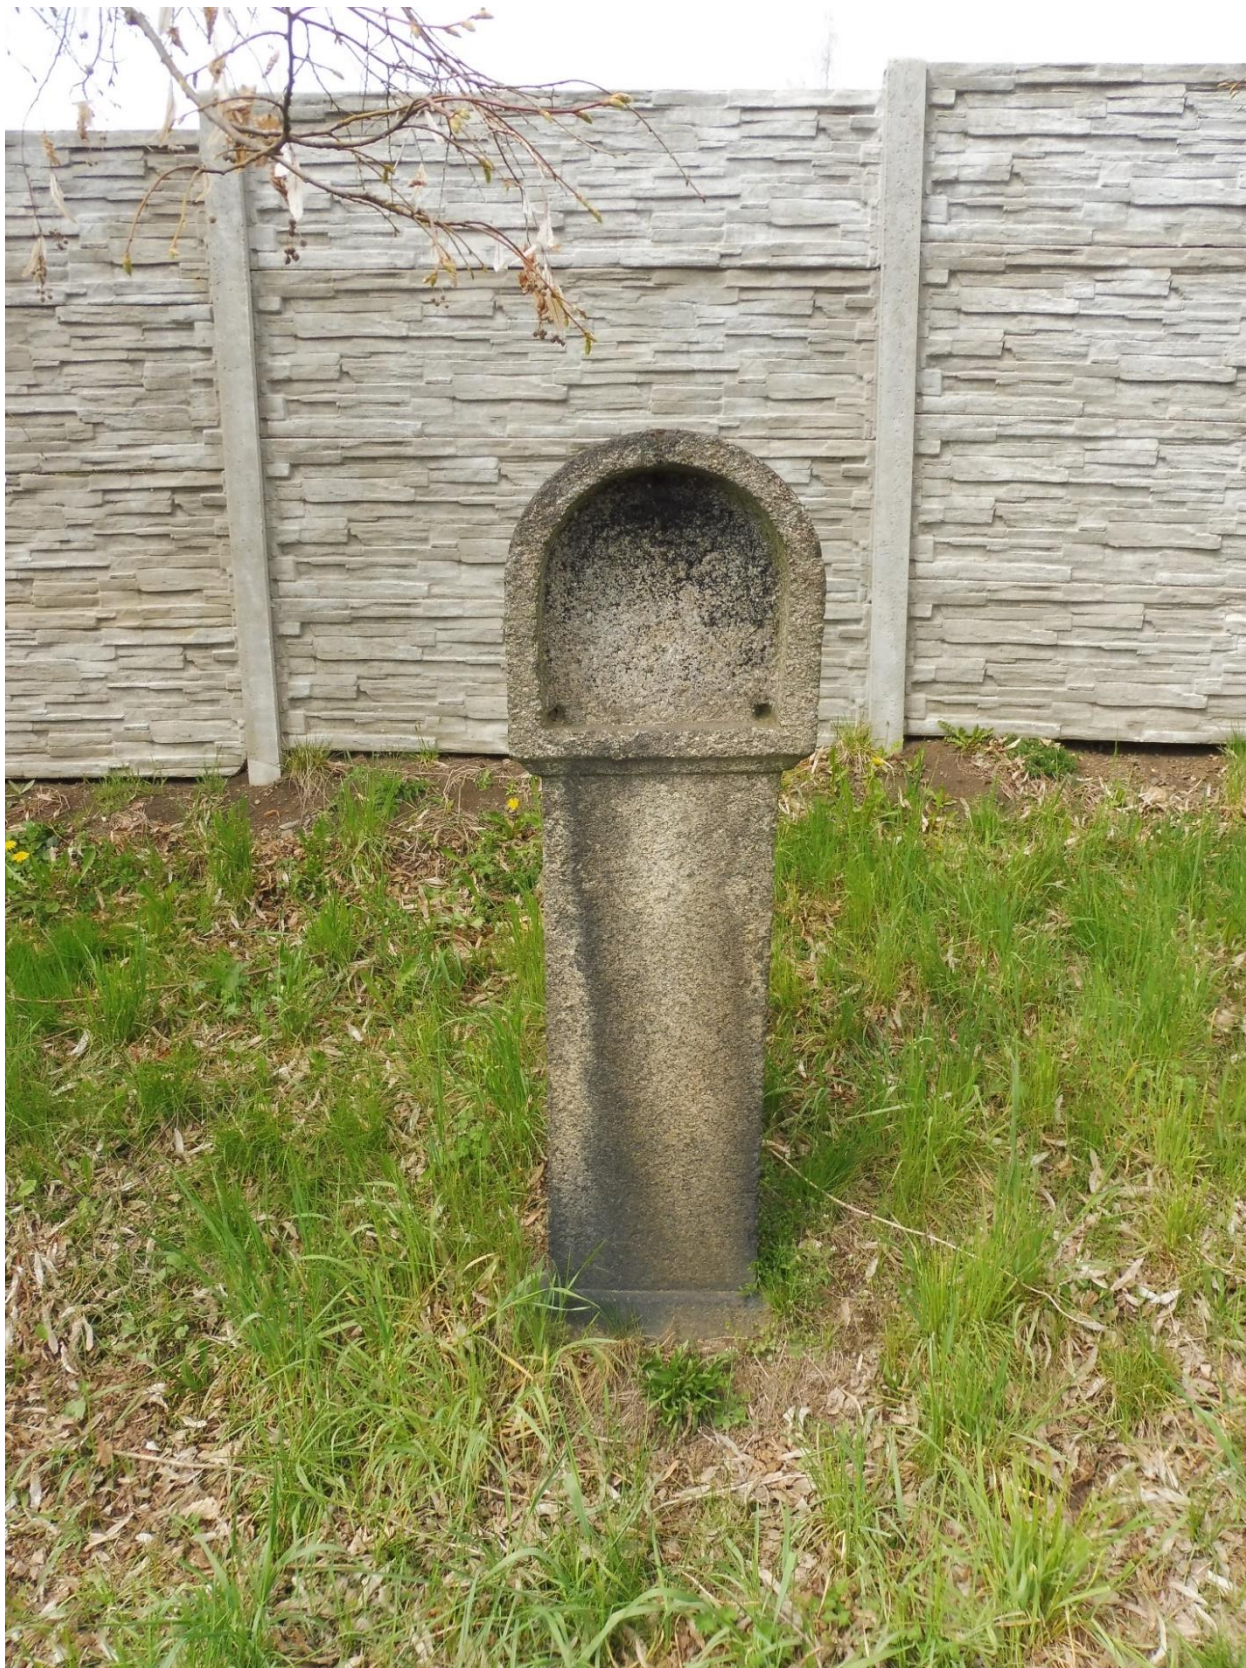
Název památky	<b>Křížová cesta – zastavení č.4</b>
ID	<b>20</b>
<b>Lokalizace</b>	
Kraj	Karlovarský
Obec	město Chyše
Katastrální území	Chyše
Adresa / umístění	Na Špičáku, po levé straně silnice směrem ke kostelu Povýšení sv. Kříže
Umístění na parcele	1393
Vlastník parcely	město Chyše
Souřadnice XYZ (S-JTSK, Bpv)	-825251.34, -1029007.79, 470.73
<b>Údaje o památce</b>	
Typ	kříž, boží muka
Autor/architekt	neznámý
Stavebník	neznámý
Datace vzniku	1863
Umělecký sloh	nezjištěno
Památková ochrana	ne
Rejst. číslo ÚSKP	-
Fáze ochrany	-
Typ ochrany	-
Katalogové číslo NPÚ	-
Stavebně-technický stav	částečně zachovalý
Přístupné veřejnosti	ano
<b>Popis</b>	
Kamenná zastavení v podobě žulových božích muk různých velikostí a tvarů. Jednotlivé objekty jsou tvořeny podstavcem nesoucím obdélnou, polokruhově završenou kapličku s výklenkem na přední straně.

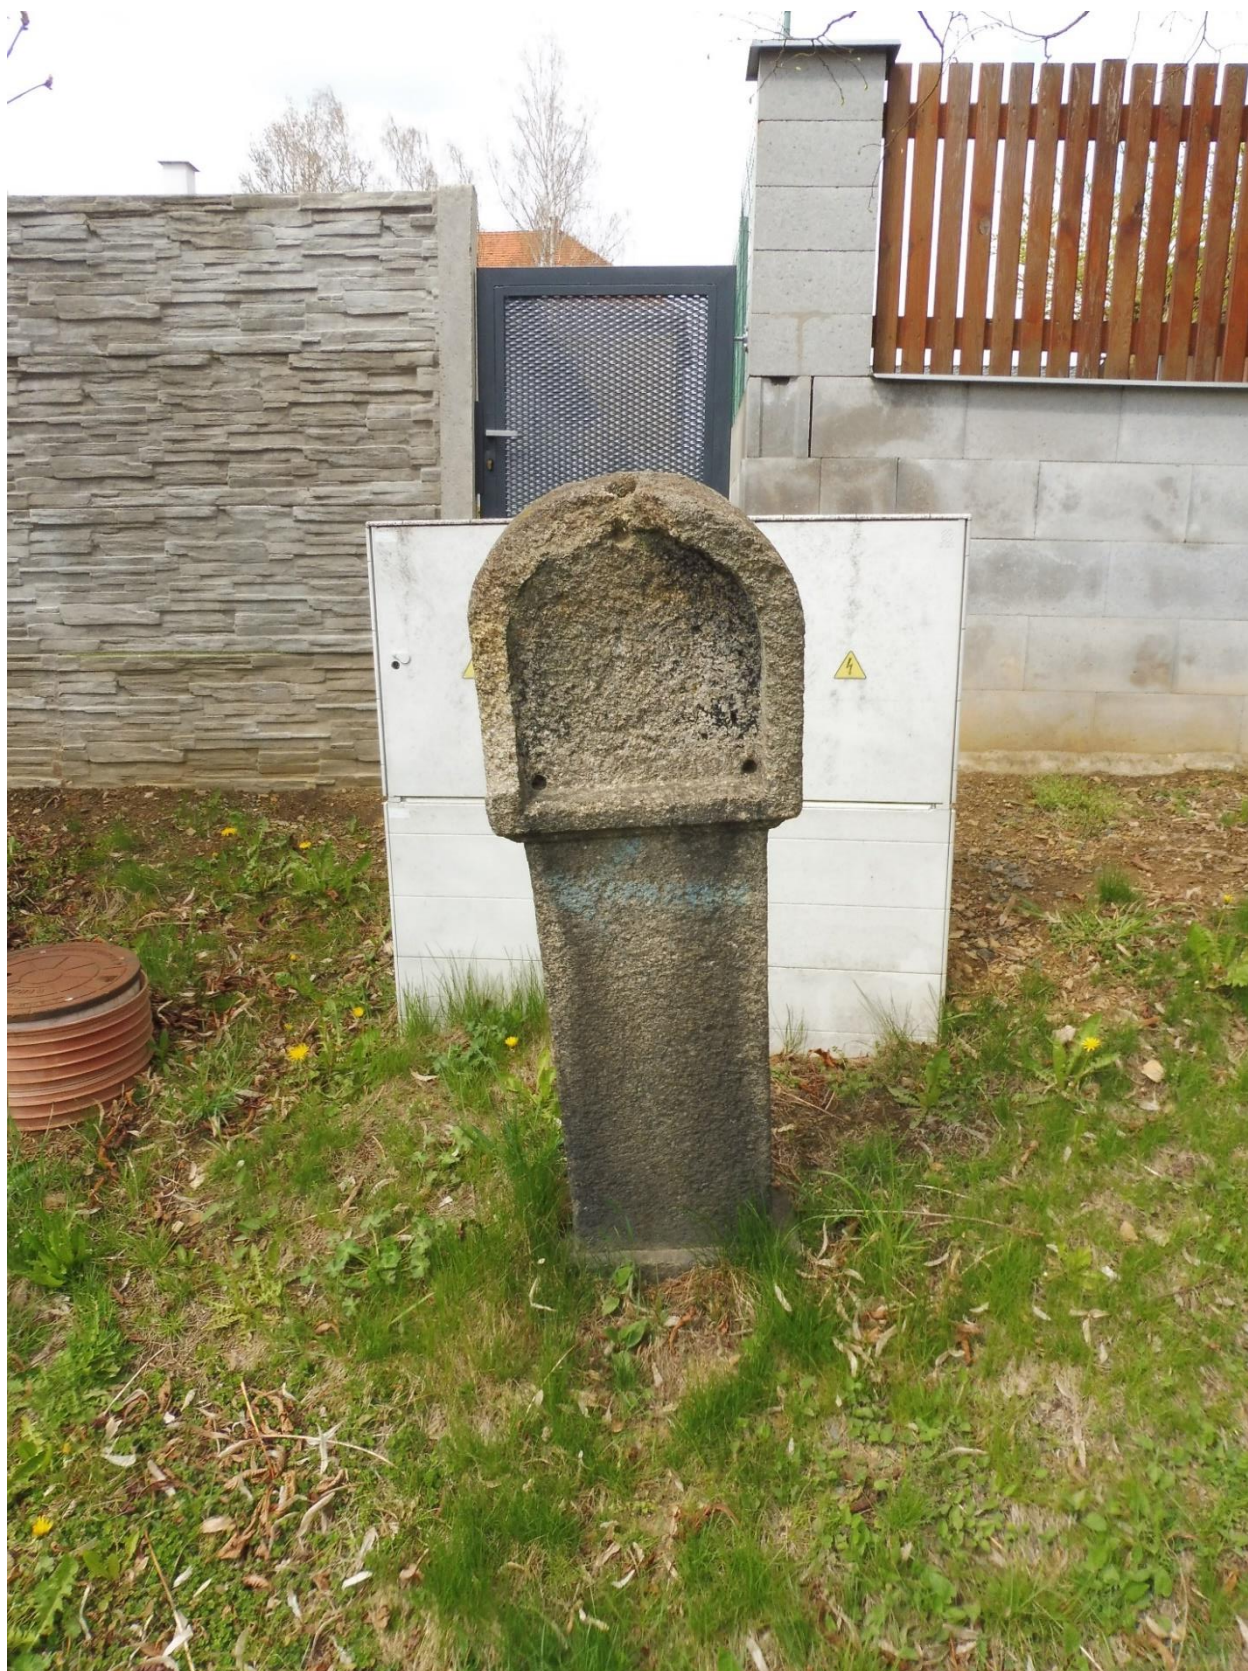
Název památky	<b>Křížová cesta – zastavení č.5</b>
ID	<b>21</b>
<b>Lokalizace</b>	
Kraj	Karlovarský
Obec	město Chyše
Katastrální území	Chyše
Adresa / umístění	Na Špičáku, po levé straně silnice směrem ke kostelu Povýšení sv. Kříže
Umístění na parcele	1393
Vlastník parcely	město Chyše
Souřadnice XYZ (S-JTSK, Bpv)	-825239.64, -1029007.24, 471.29
<b>Údaje o památce</b>	
Typ	kříž, boží muka
Autor/architekt	neznámý
Stavebník	neznámý
Datace vzniku	1863
Umělecký sloh	nezjištěno
Památková ochrana	ne
Rejst. číslo ÚSKP	-
Fáze ochrany	-
Typ ochrany	-
Katalogové číslo NPÚ	-
Stavebně-technický stav	částečně zachovalý
Přístupné veřejnosti	ano
<b>Popis</b>	
Kamenná zastavení v podobě žulových božích muk různých velikostí a tvarů. Jednotlivé objekty jsou tvořeny podstavcem nesoucím obdélnou, polokruhově završenou kapličku s výklenkem na přední straně.
