Vytvoření strategických dokumentů  
pro Svazek obcí Doupovské hory

# Pasport památek

## Město Chyšě

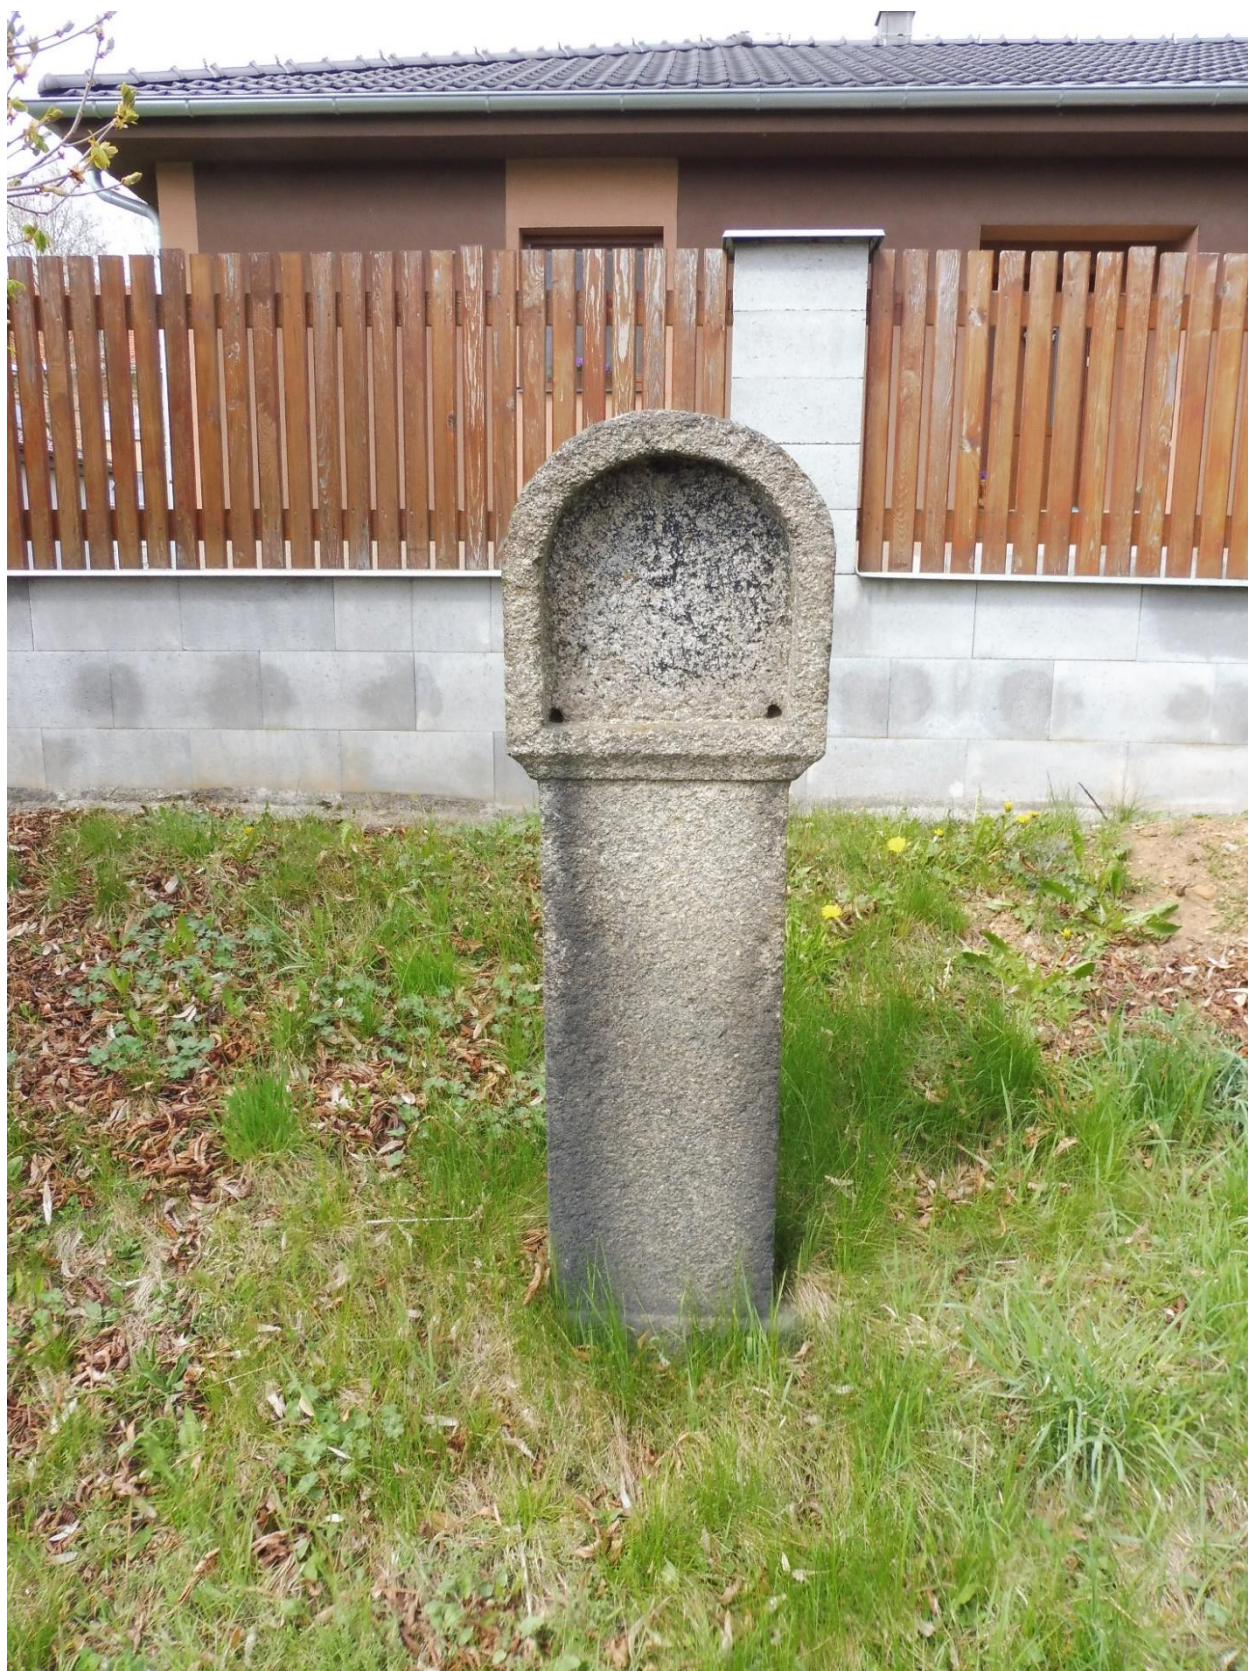
Název památky	<b>Křížová cesta – zastavení č.6</b>
ID	<b>22</b>
<b>Lokalizace</b>	
Kraj	Karlovarský
Obec	město Chyše
Katastrální území	Chyše
Adresa / umístění	Na Špičáku, po levé straně silnice směrem ke kostelu Povýšení sv. Kříže
Umístění na parcele	1393
Vlastník parcely	město Chyše
Souřadnice XYZ (S-JTSK, Bpv)	-825228.14, -1029006.42, 471.81
<b>Údaje o památce</b>	
Typ	kříž, boží muka
Autor/architekt	neznámý
Stavebník	neznámý
Datace vzniku	1863
Umělecký sloh	nezjištěno
Památková ochrana	ne
Rejst. číslo ÚSKP	-
Fáze ochrany	-
Typ ochrany	-
Katalogové číslo NPÚ	-
Stavebně-technický stav	částečně zachovalý
Přístupné veřejnosti	ano
<b>Popis</b>	
Kamenná zastavení v podobě žulových božích muk různých velikostí a tvarů. Jednotlivé objekty jsou tvořeny podstavcem nesoucím obdélnou, polokruhově završenou kapličku s výklenkem na přední straně.

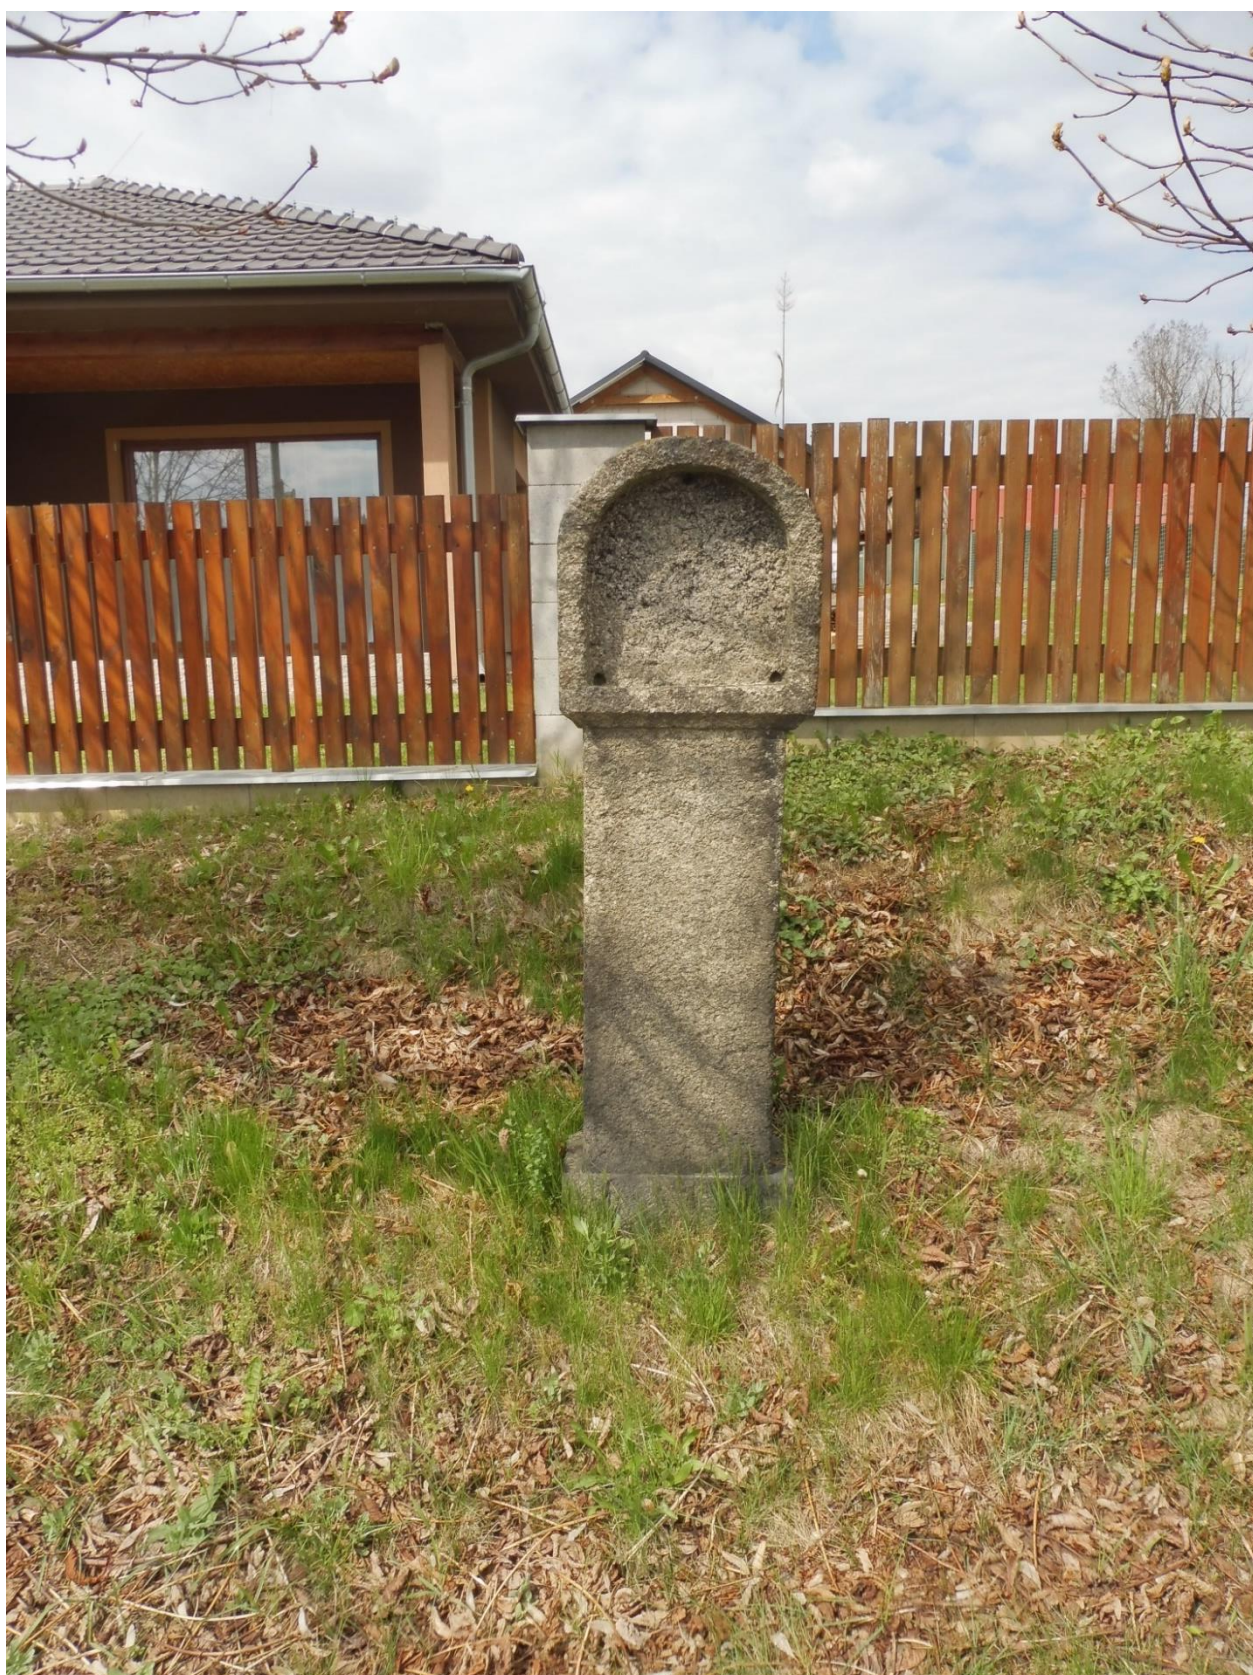
Název památky	<b>Křížová cesta – zastavení č.7</b>
ID	<b>23</b>
<b>Lokalizace</b>	
Kraj	Karlovarský
Obec	město Chyše
Katastrální území	Chyše
Adresa / umístění	Na Špičáku, po levé straně silnice směrem ke kostelu Povýšení sv. Kříže
Umístění na parcele	1393
Vlastník parcely	město Chyše
Souřadnice XYZ (S-JTSK, Bpv)	-825210.46, -1029005.39, 472.71
<b>Údaje o památce</b>	
Typ	kříž, boží muka
Autor/architekt	neznámý
Stavebník	neznámý
Datace vzniku	1863
Umělecký sloh	nezjištěno
Památková ochrana	ne
Rejst. číslo ÚSKP	-
Fáze ochrany	-
Typ ochrany	-
Katalogové číslo NPÚ	-
Stavebně-technický stav	částečně zachovalý
Přístupné veřejnosti	ano
<b>Popis</b>	
Kamenná zastavení v podobě žulových božích muk různých velikostí a tvarů. Jednotlivé objekty jsou tvořeny podstavcem nesoucím obdélnou, polokruhově završenou kapličku s výklenkem na přední straně.

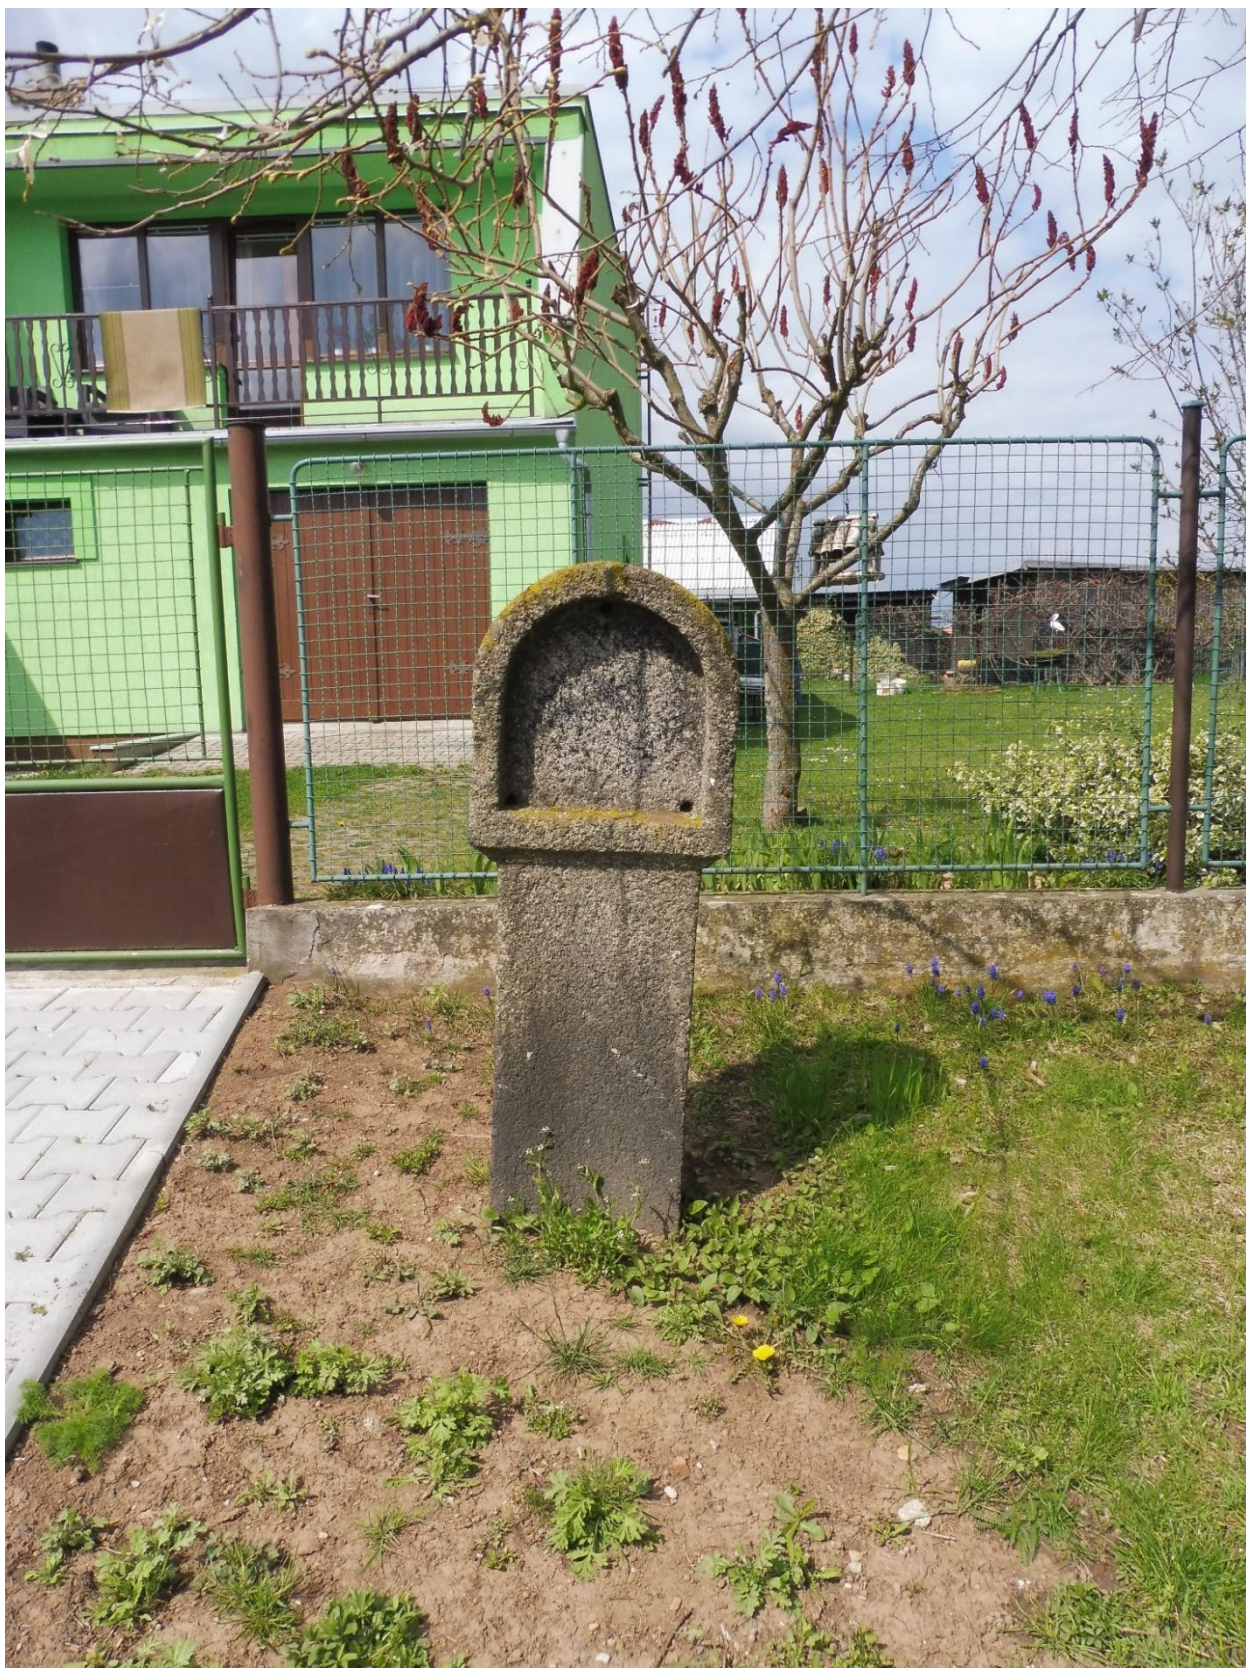
Název památky	<b>Křížová cesta – zastavení č.8</b>
ID	<b>24</b>
<b>Lokalizace</b>	
Kraj	Karlovarský
Obec	město Chyše
Katastrální území	Chyše
Adresa / umístění	Na Špičáku, po levé straně silnice směrem ke kostelu Povýšení sv. Kříže
Umístění na parcele	1393
Vlastník parcely	město Chyše
Souřadnice XYZ (S-JTSK, Bpv)	-825033.34, -1028994.93, 476.59
<b>Údaje o památce</b>	
Typ	kříž, boží muka
Autor/architekt	neznámý
Stavebník	neznámý
Datace vzniku	1863
Umělecký sloh	nezjištěno
Památková ochrana	ne
Rejst. číslo ÚSKP	-
Fáze ochrany	-
Typ ochrany	-
Katalogové číslo NPÚ	-
Stavebně-technický stav	částečně zachovalý
Přístupné veřejnosti	ano
<b>Popis</b>	
Kamenná zastavení v podobě žulových božích muk různých velikostí a tvarů. Jednotlivé objekty jsou tvořeny podstavcem nesoucím obdélnou, polokruhově završenou kapličku s výklenkem na přední straně.

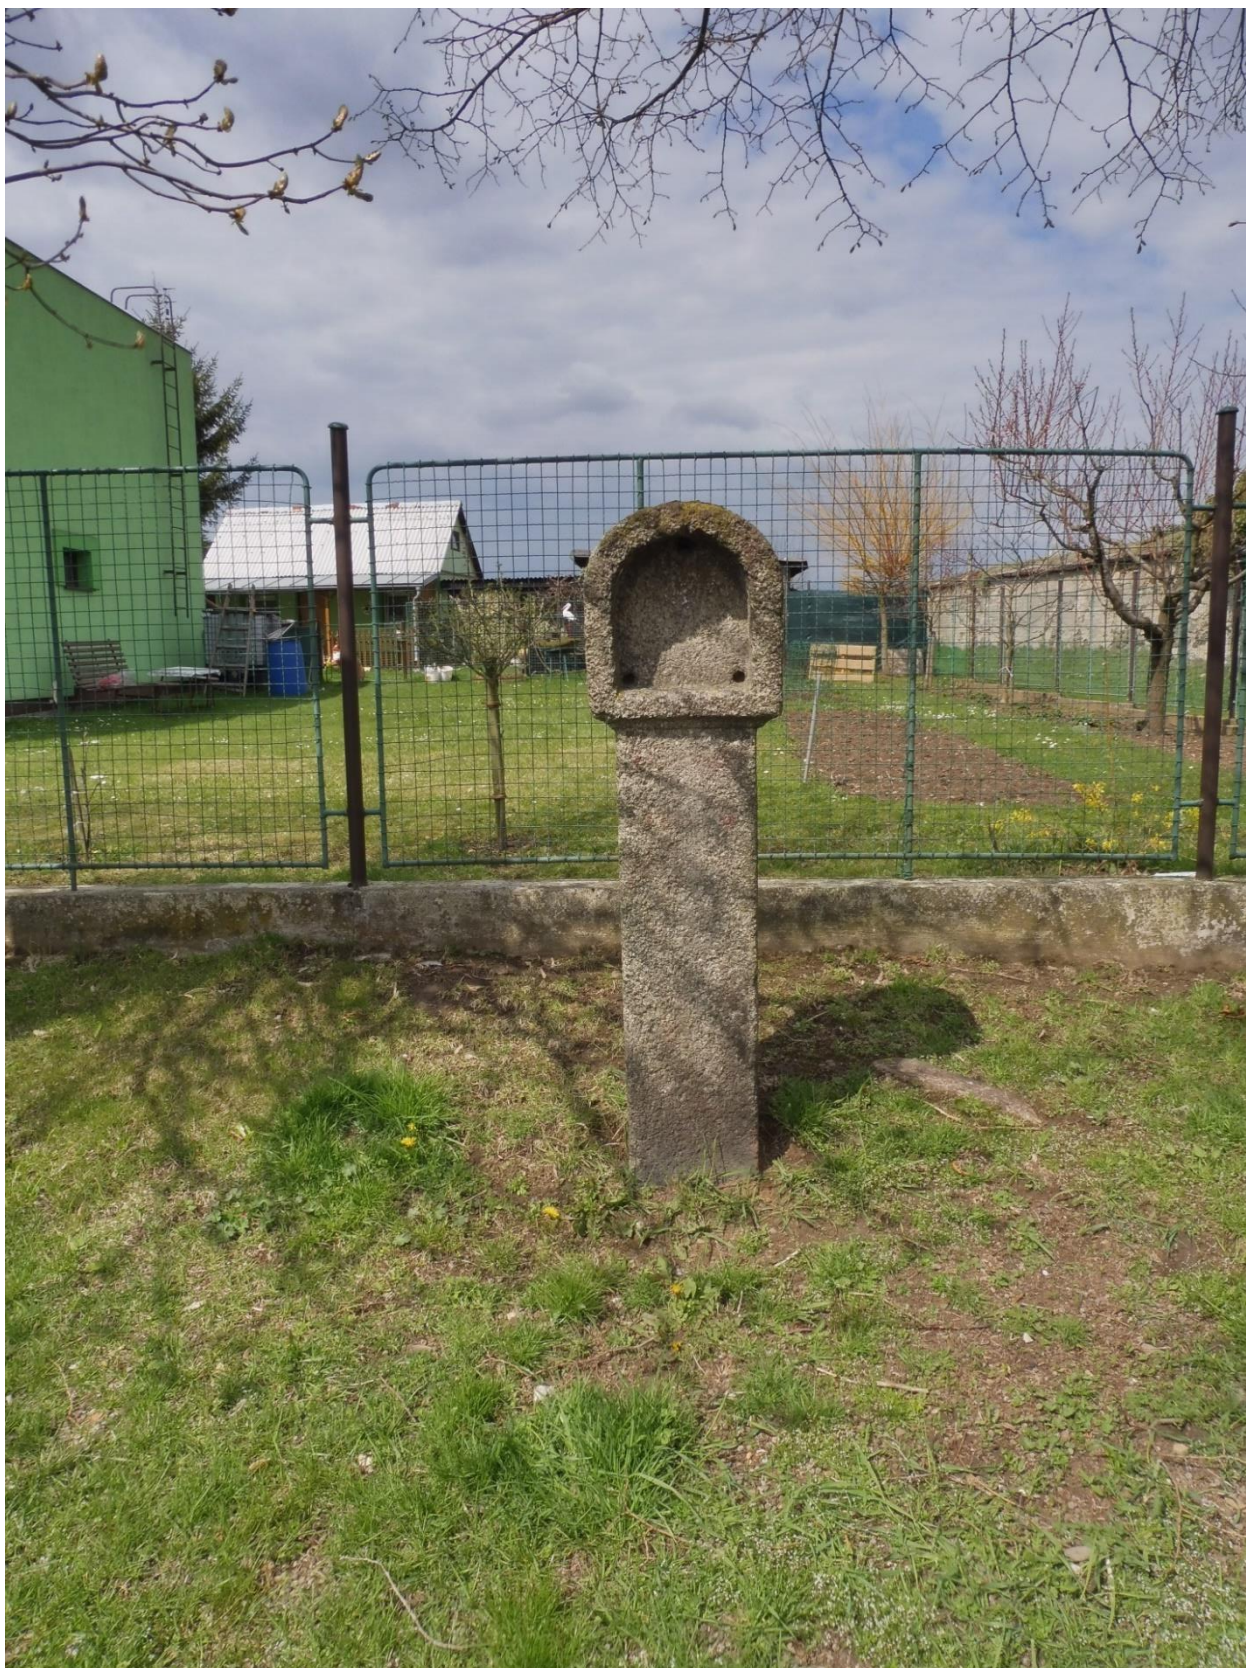
Název památky	<b>Křížová cesta – zastavení č.9</b>
ID	<b>25</b>
<b>Lokalizace</b>	
Kraj	Karlovarský
Obec	město Chyše
Katastrální území	Chyše
Adresa / umístění	Na Špičáku, po levé straně silnice směrem ke kostelu Povýšení sv. Kříže
Umístění na parcele	1393
Vlastník parcely	město Chyše
Souřadnice XYZ (S-JTSK, Bpv)	-825025.65, -1028994.49, 476.58
<b>Údaje o památce</b>	
Typ	kříž, boží muka
Autor/architekt	neznámý
Stavebník	neznámý
Datace vzniku	1863
Umělecký sloh	nezjištěno
Památková ochrana	ne
Rejst. číslo ÚSKP	-
Fáze ochrany	-
Typ ochrany	-
Katalogové číslo NPÚ	-
Stavebně-technický stav	částečně zachovalý
Přístupné veřejnosti	ano
<b>Popis</b>	
Kamenná zastavení v podobě žulových božích muk různých velikostí a tvarů. Jednotlivé objekty jsou tvořeny podstavcem nesoucím obdélnou, polokruhově završenou kapličku s výklenkem na přední straně.

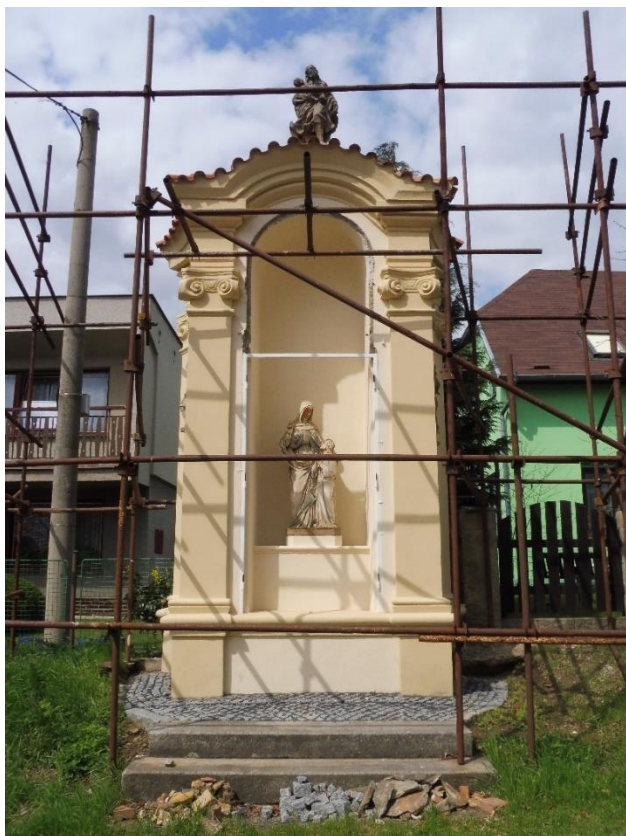
čelní pohled

Název památky	<b>Kaple sv. Anny</b>
ID	<b>26</b>
<b>Lokalizace</b>	
Kraj	Karlovarský
Obec	město Chyše
Katastrální území	Chyše
Adresa / umístění	Na Špičáku, u domu s č. p. 313
Umístění na parcele	1393
Vlastník parcely	město Chyše
Souřadnice XYZ (S-JTSK, Bpv)	-825181.74, -1029002.61, 474.69
<b>Údaje o památce</b>	
Typ	drobná sakrální stavba
Autor/architekt	neznámý
Stavebník	neznámý
Datace vzniku	1784
Umělecký sloh	pozdní baroko
Památková ochrana	ano, od 3. 5. 1958
Rejst. číslo ÚSKP	18225/4-1281
Fáze ochrany	památkově chráněno
Typ ochrany	kulturní památka
Katalogové číslo NPÚ	1000128922
Stavebně-technický stav	zachovalý, probíhající rekonstrukce
Přístupné veřejnosti	ano
<b>Popis</b>	
<p>Pozdně barokní plochá hranolová výklenková kaplička na lichoběžníkovém půdorysu s nárožními pilastry a vysokým obdélným, polokruhově zakončeným výklenkem v průčelí uzavřeným mříží. Ve výklenku je umístěna novodobá polychromovaná dřevěná socha sv. Anny s Pannou Marií. V postranních nikách jsou postaveny pískovcové sošky sv. Václava a sv. Antonína Paduánského. Nad zprohýbaným štítem na vrcholu kaple, krytým stříškou z pálené krytiny, je umístěna pískovcová soška sv. Josefa s Ježíškem.</p>

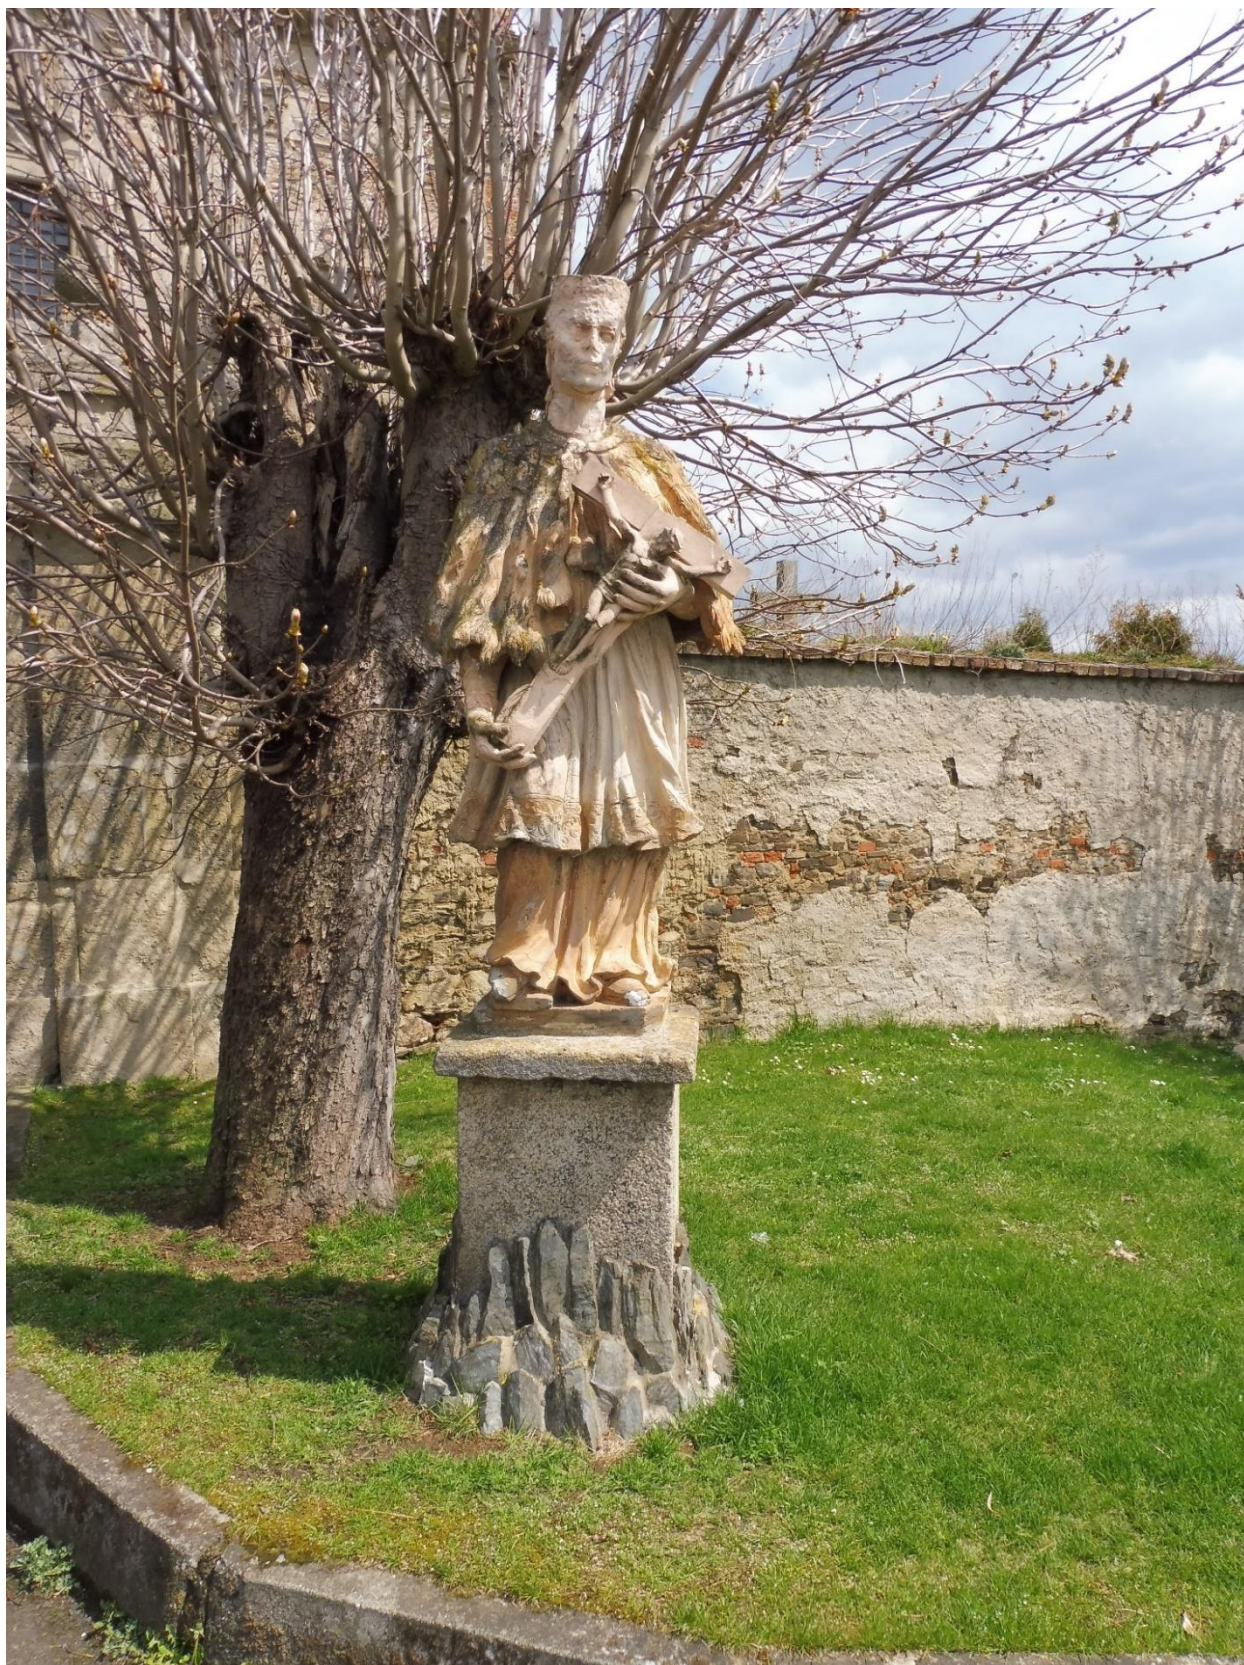
Název památky	<b>Socha sv. Jana Nepomuckého</b>
ID	<b>27</b>
<b>Lokalizace</b>	
Kraj	Karlovarský
Obec	město Chyše
Katastrální území	Chyše
Adresa / umístění	Na Špičáku, u hřbitovní brány, před kostelem Povýšení sv. Kříže
Umístění na parcele	1394
Vlastník parcely	město Chyše
Souřadnice XYZ (S-JTSK, Bpv)	-825012.07, -1028999.35, 476.6
<b>Údaje o památce</b>	
Typ	socha
Autor/architekt	neznámý
Stavebník	-
Datace vzniku	1. polovina 18. století
Umělecký sloh	baroko
Památková ochrana	ne
Rejst. číslo ÚSKP	-
Fáze ochrany	-
Typ ochrany	-
Katalogové číslo NPÚ	-
Stavebně-technický stav	zchátralý
Přístupné veřejnosti	ano
<b>Popis</b>	
<p>Barokní terakotová socha sv. Jana Nepomuckého v životní velikosti představuje světce jako kněze oděného v rochetě, s biretem na hlavě. V pravé ruce drží světec kříž, který si levou rukou podpírá na prsou. Plastika je postavena na vrcholu žulového hranolového podstavce s horní krycí deskou. Ve spodní části je podstavec doplněn ozdobnými kameny, ze kterých jakoby vyrůstal.</p>

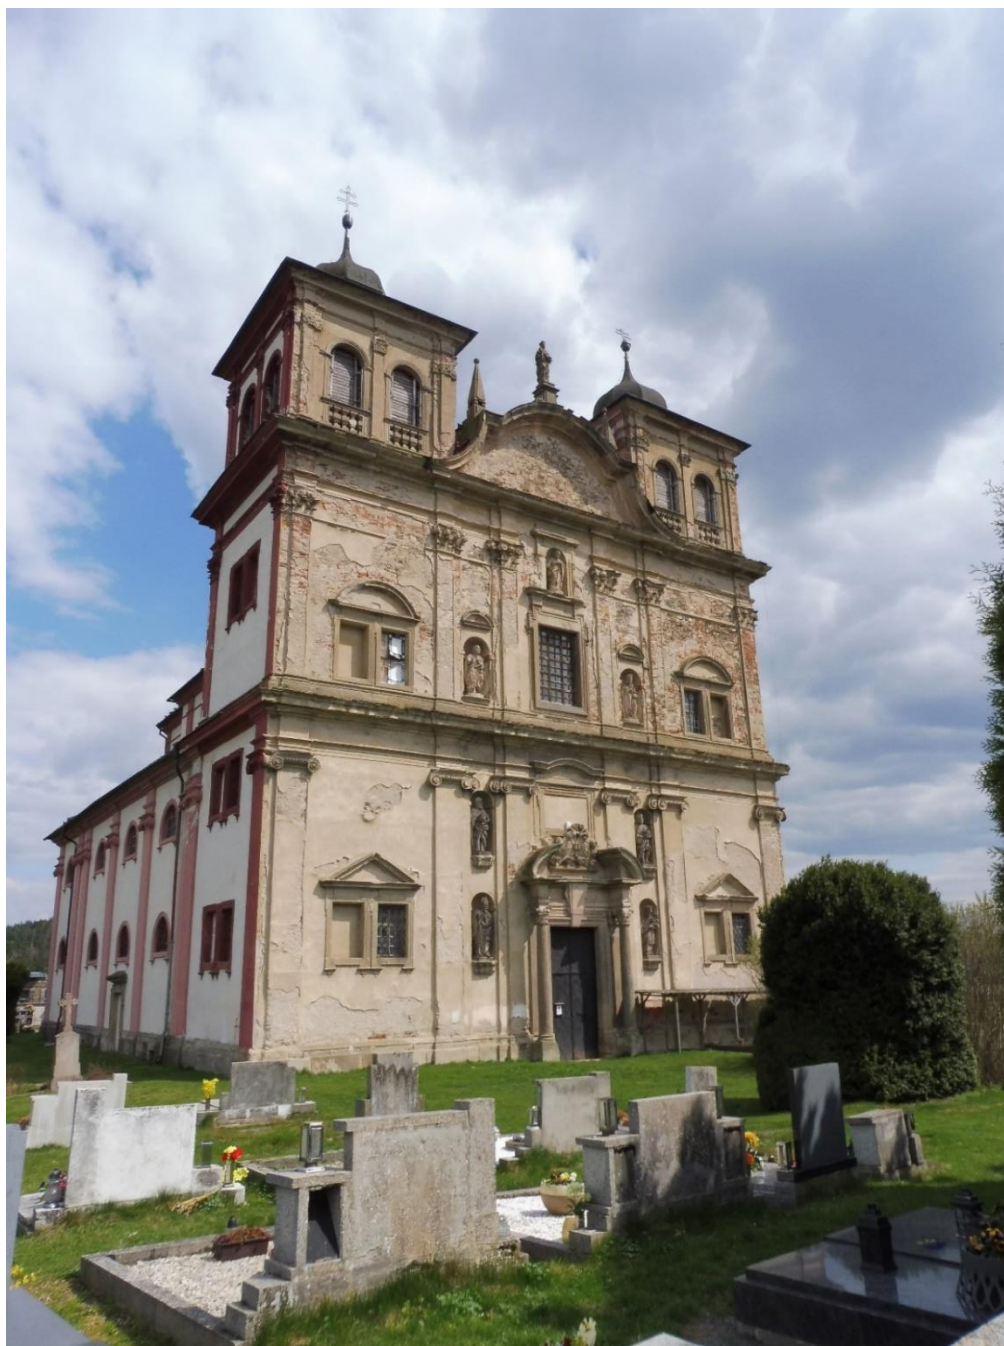
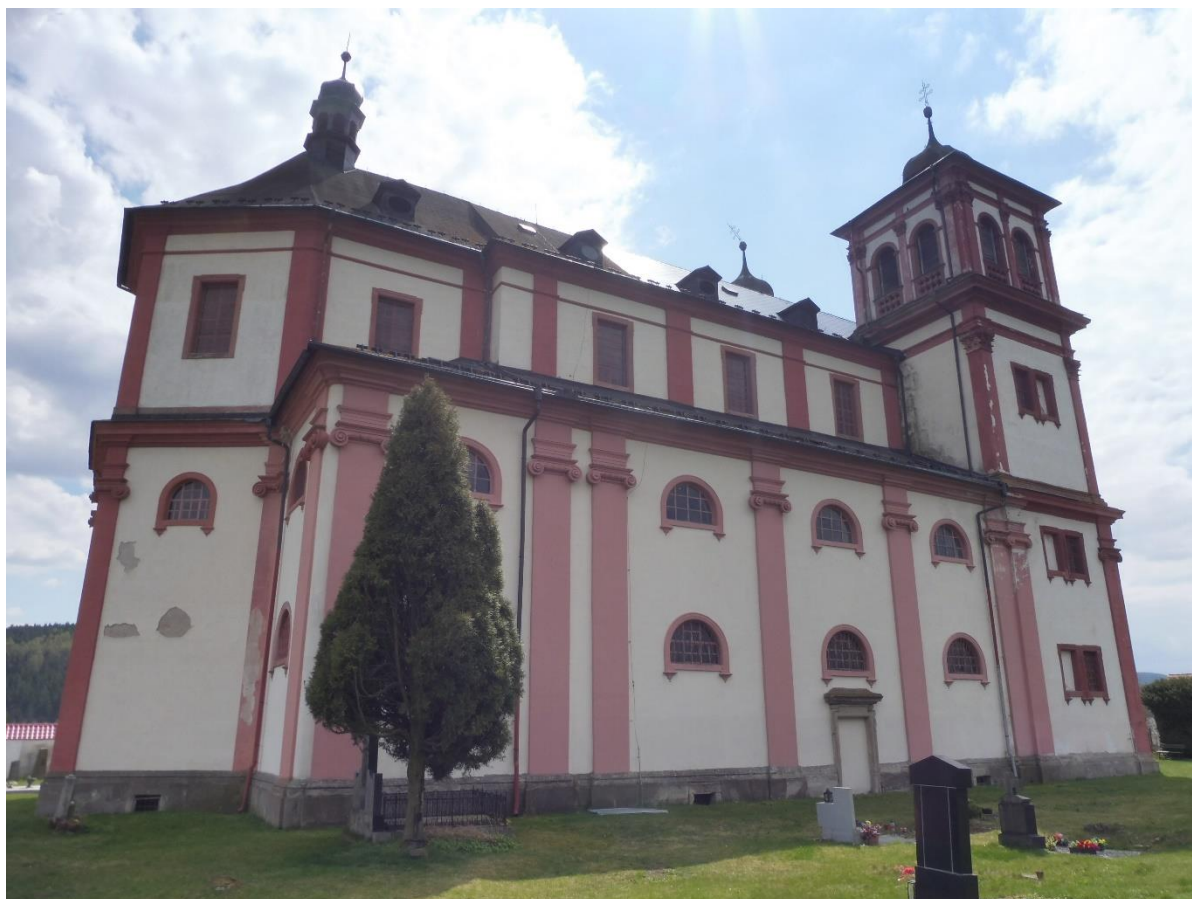
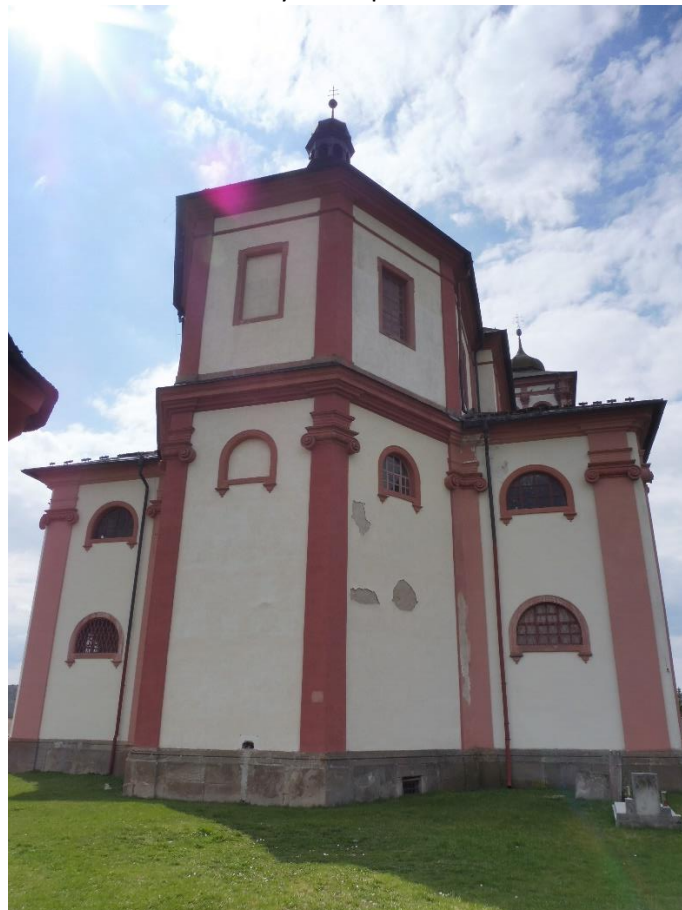
Název památky	<b>Kostel Povýšení sv. Kříže</b>
ID	<b>28</b>
<b>Lokalizace</b>	
Kraj	Karlovarský
Obec	město Chyše
Katastrální území	Podštěly
Adresa / umístění	Na Špičáku, na hřbitově
Umístění na parcele	39
Vlastník parcely	Římskokatolická farnost Žlutice
Souřadnice XYZ (S-JTSK, Bpv)	-824969.36, -1028993.16, 476.92
<b>Údaje o památce</b>	
Typ	sakrální stavba
Autor/architekt	Johann Baptist Rappa
Stavebník	Karel Michna z Vacínova a Anna Ludmila Krakovská z Kolovrat
Datace vzniku	1710
Umělecký sloh	rané baroko
Památková ochrana	ano, od 3. 5. 1958
Rejst. číslo ÚSKP	46738/4-1280
Fáze ochrany	památkově chráněno, rozsah revidován
Typ ochrany	kulturní památka
Katalogové číslo NPÚ	10001159262
Stavebně-technický stav	částečně zachovalý - částečná rekonstrukce – nová krytina střechy, nová omítka jižní, severní a východní stěny, omítka v průčelí a vnitřní prostor jsou silně poškozeny
Přístupné veřejnosti	pouze exteriéry
<b>Popis</b>

<p>Trojlovní kostel s vysokou středovou hlavní lodí zakončený zevně trojbokým, uvnitř půlkruhově zakončeným presbytářem. Hlavní loď kostela a presbytář jsou kryty jednolitou valbovou střechou s menší osmibokou sloupkovou zvoničkou s cibulovou bání nad závěrem. Boční lodi kostela jsou kryty pultovými střechami. Hlavní západní ploché dvouvěžové tříosé průčelí kostela je členěno pilastry a výraznými vystupujícími profilovanými římsami, dělíci jednotlivá podlaží. Zvýrazněno je dvěma postranními hranolovými věžemi, završenými nízkými stanovými střechami, přecházejícími v barokní helmice. V ose průčelí je umístěn obdélný portál hlavního vchodu se sloupy po stranách, nesoucími</p>

segmentový štít s rodovými znaky zakladatelů kostela Michnů z Vacínova a Krakovských z Kolovrat. Ve postranních osách průčelí jsou ve dvou patrech nad sebou prolomena zdvojená lunetová okna s trojúhelníkovými a segmentovými štíty, ve věžích jsou pak okna obdélná. Na vrcholu polokruhového štítu mezi věžemi je umístěna socha Panny Marie. Průčelí je doplněno nikami se současnými sochami českých zemských patronů. V nice pod štítem nad středovým oknem v ose je umístěna socha sv. Josefa, v postranních nikách pak sochy sv. Václava a sv. Ludmily. V nikách po stranách portálu hlavního vchodu jsou umístěny sochy sv. Zikmunda, sv. Víta, sv. Vojtěcha a sv. Jana Nepomuckého. Postranní stěny bočních lodí kostela jsou v polích mezi pilastry prolomena nad sebou položenými polokruhovými okny. Boční stěny horního patra hlavní lodi a presbytáře jsou v polích mezi pilastry prolomeny obdélnými okny.

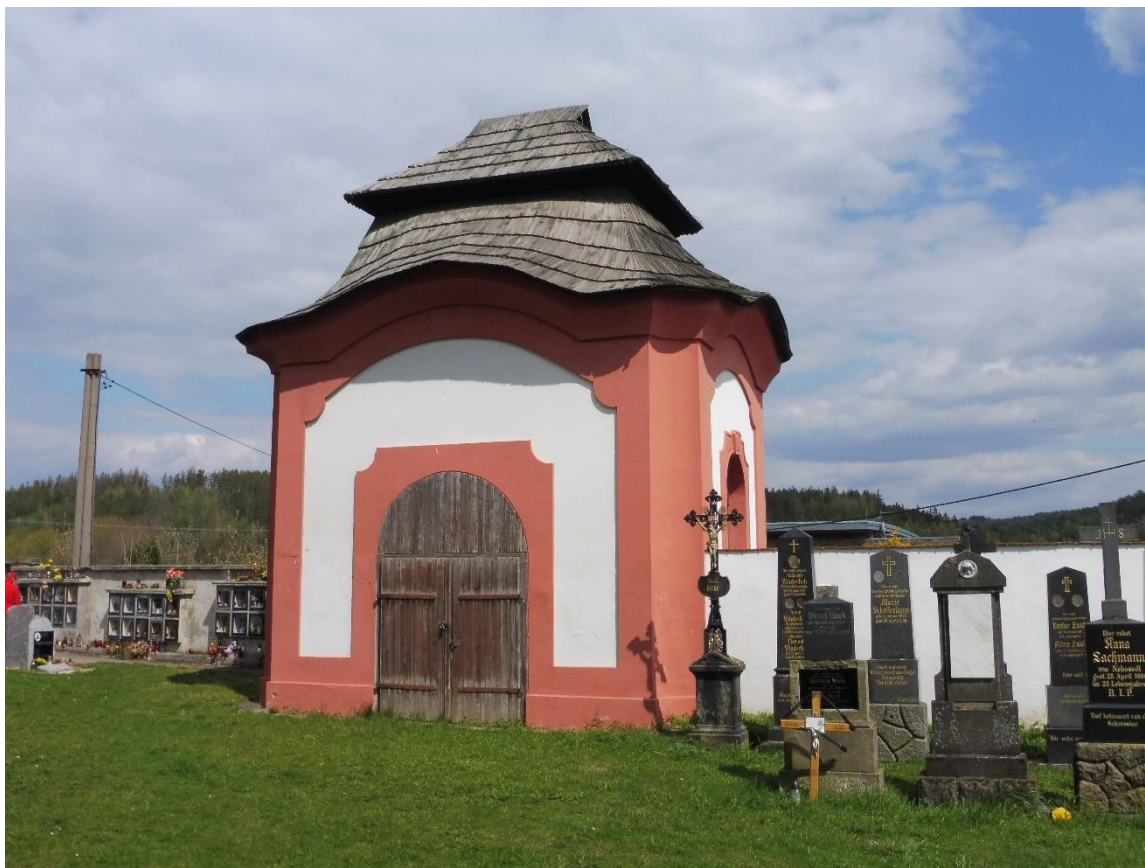
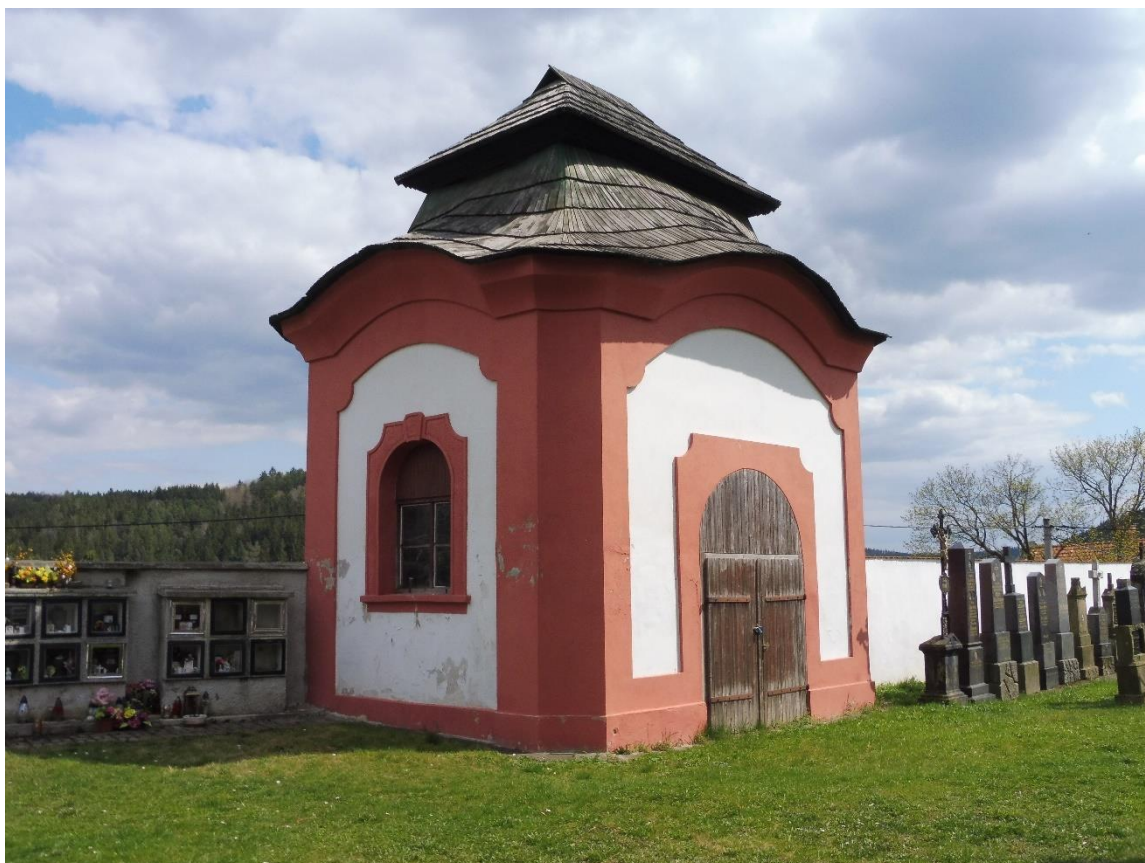
Název památky	<b>Kaple - márnice</b>
ID	<b>29</b>
<b>Lokalizace</b>	
Kraj	Karlovarský
Obec	město Chyše
Katastrální území	Podštěly
Adresa / umístění	na hřbitově na vrchu Špičák, ve středu východní ohradní zdi
Umístění na parcele	38
Vlastník parcely	Římskokatolická farnost Žlutice
Souřadnice XYZ (S-JTSK, Bpv)	-824933.05, -1028991.03, 475.89
<b>Údaje o památce</b>	
Typ	drobná sakrální stavba
Autor/architekt	neznámý
Stavebník	neznámý
Datace vzniku	1. polovina 18. století
Umělecký sloh	baroko
Památková ochrana	ne
Rejst. číslo ÚSKP	-
Fáze ochrany	-
Typ ochrany	-
Katalogové číslo NPÚ	-
Stavebně-technický stav	zachovalý, celková rekonstrukce koncem 20. století
Přístupné veřejnosti	pouze exteriéry
<b>Popis</b>	
Střední barokní hranolová kaple na čtvercovém půdorysu s vyžlabenými nárožními krytými šindelovou mansardovou střechou. Ve vstupním průčelí jsou velká, dřevěná, polokruhově zakončená vrata. Na bočních stranách pak polokruhově zakončená okna. Vnější stěny kaple jsou členěny lizénovými rámci.

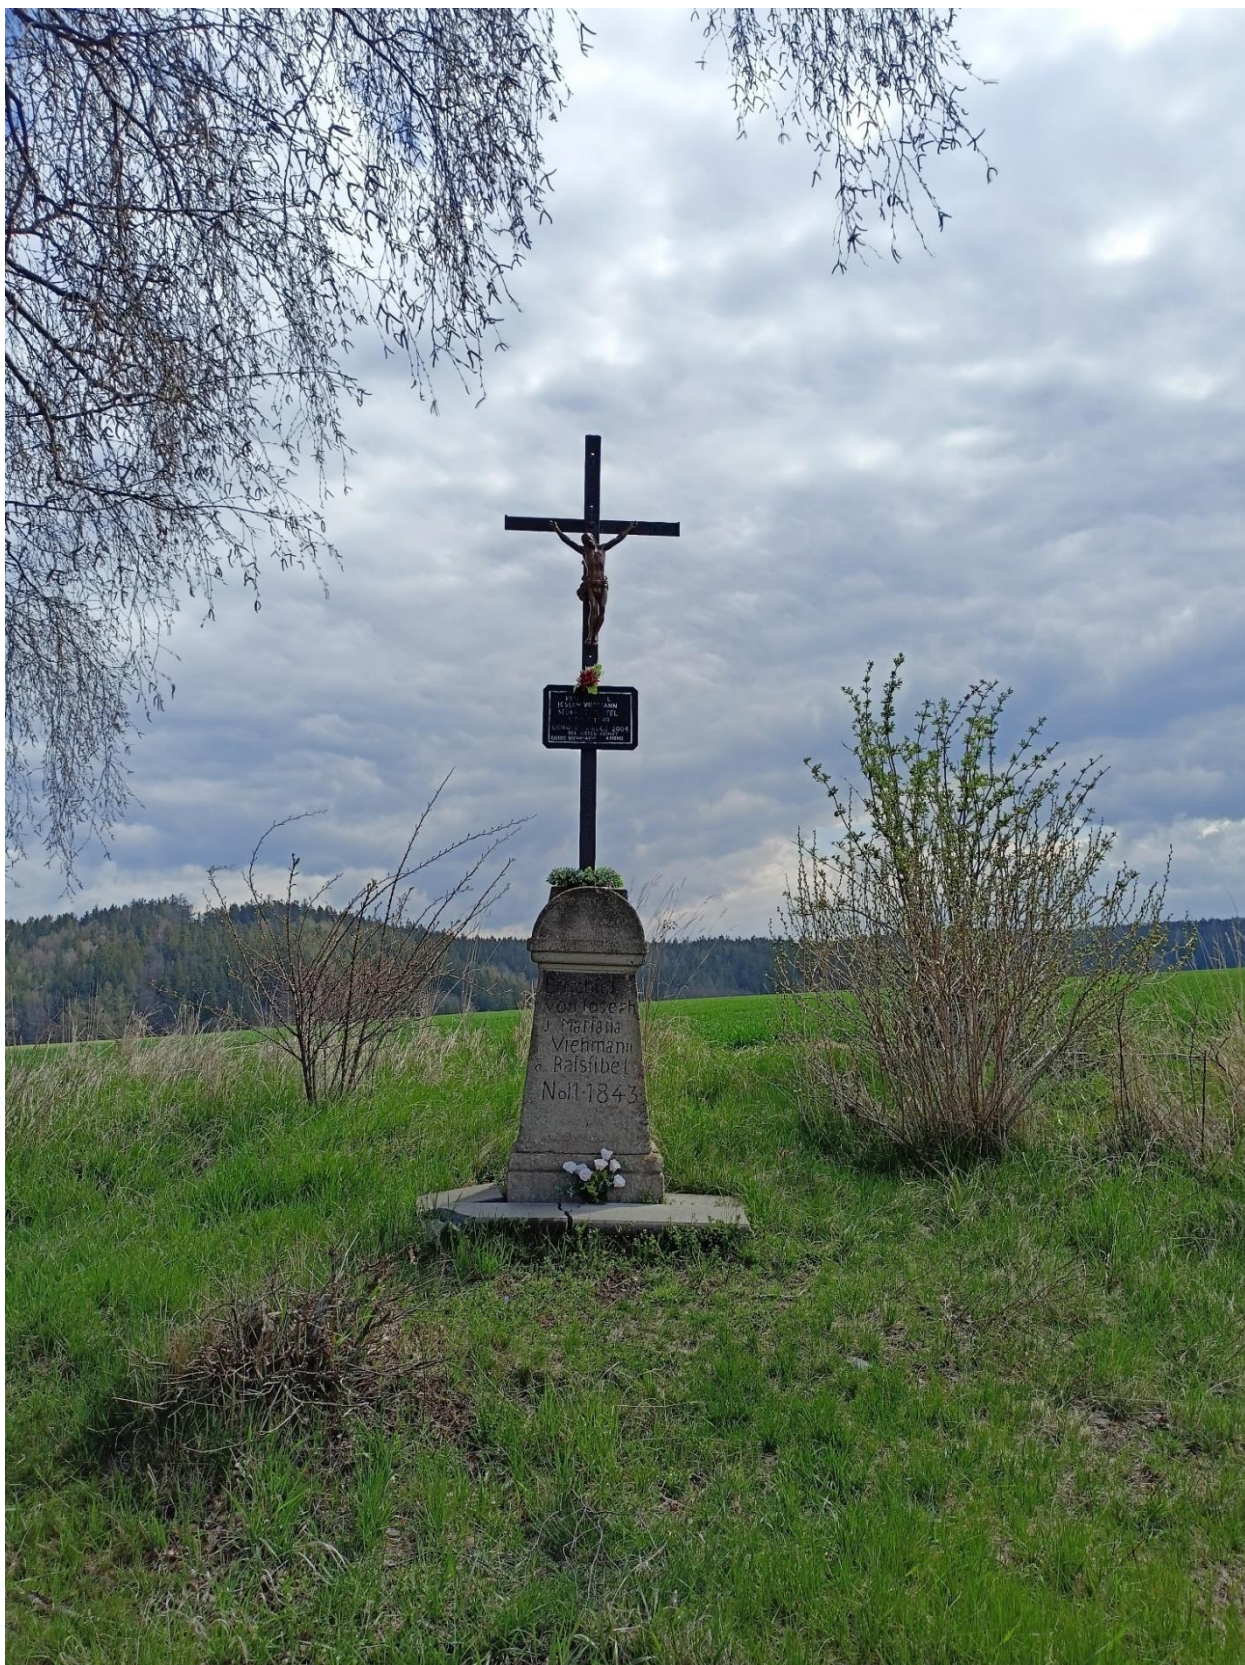
Název památky	<b>Viehmannův kříž</b>
ID	<b>30</b>
<b>Lokalizace</b>	
Kraj	Karlovarský
Obec	město Chyše
Katastrální území	Podštěly
Adresa / umístění	po levé straně silnice na Chyše
Umístění na parcele	424/6
Vlastník parcely	Chára Josef Ing.
Souřadnice XYZ (S-JTSK, Bpv)	-824993.96, -1028348.35, 482.04
<b>Údaje o památce</b>	
Typ	kříž, boží muka
Autor/architekt	neznámý
Stavebník	Joseph a Maria Viehmannovi
Datace vzniku	1865
Umělecký sloh	nezjištěno
Památková ochrana	ne
Rejst. číslo ÚSKP	-
Fáze ochrany	-
Typ ochrany	-
Katalogové číslo NPÚ	-
Stavebně-technický stav	zachovalý, renovace v roce 2004
Přístupné veřejnosti	ano
<b>Popis</b>	
<p>Jednoduchý kovaný železný kříž latinského tvaru s pozlacenou litinovou plastikou Ukřižovaného Ježíše Krista na křížení ramen. Pod plastikou je uctěna nová obdélná plechová nápisová tabulka s bílým nápisem: „KŘÍŽ VĚNOVAL JOSEPH VIEHMANN SEDLÁK Z PODŠTĚL V ROCE 1865. OBNOVEN V ROCE 2004. A. STENGL“. Kříž je postaven na profilovaném zaobleném hranolovém žulovém podstavci. Na přední straně podstavce je vysekán dnes již špatně čitelný věnovací nápis: „Errichten von Joseph und Maria Viehmann aus Badstübl 11“. Podstavec je postaven na nízkém profilovaném hranolovém soklu.</p>

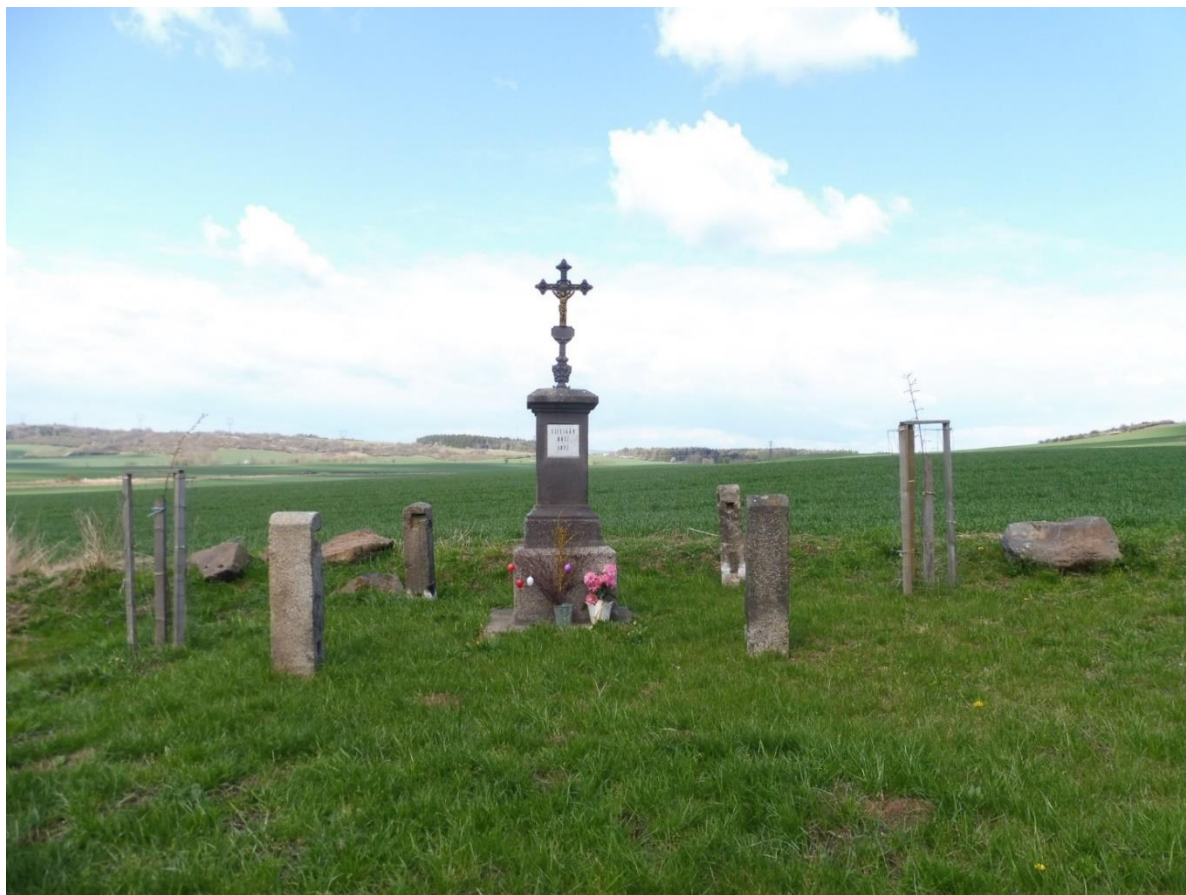
celkový pohled

Název památky	<b>Seeligův kříž</b>
ID	<b>31</b>
<b>Lokalizace</b>	
Kraj	Karlovarský
Obec	město Chyšě
Katastrální území	Podštěly
Adresa / umístění	na kraji pole, po pravé straně silnice na Chyšě
Umístění na parcele	91/7
Vlastník parcely	Chára Josef Ing.
Souřadnice XYZ (S-JTSK, Bpv)	-824393.17, -1027986.92, 498.81
<b>Údaje o památce</b>	
Typ	kříž, boží muka
Autor/architekt	neznámý
Stavebník	Josef Seelig
Datace vzniku	1873
Umělecký sloh	nezjištěno
Památková ochrana	ne
Rejst. číslo ÚSKP	-
Fáze ochrany	-
Typ ochrany	-
Katalogové číslo NPÚ	-
Stavebně-technický stav	zachovalý, renovace v roce 2019
Přístupné veřejnosti	ano
<b>Popis</b>	
Bohatě zdobený litý železný kříž s litinovou plastikou ukřižovaného Ježíše Krista. Kříž je umístěn na vrcholu hranolového žulového podstavce s mohutnou horní profilovanou krycí deskou a profilovanou patkou. Podstavec je postaven na nízkém profilovaném hranolovém žulovém soklu. U kříže stojí čtyři zaoblené hranolové žulové sloupky bývalého oplocení.
