Vytvoření strategických dokumentů  
pro Svazek obcí Doupovské hory

# Pasport památek

## Město Chyšě

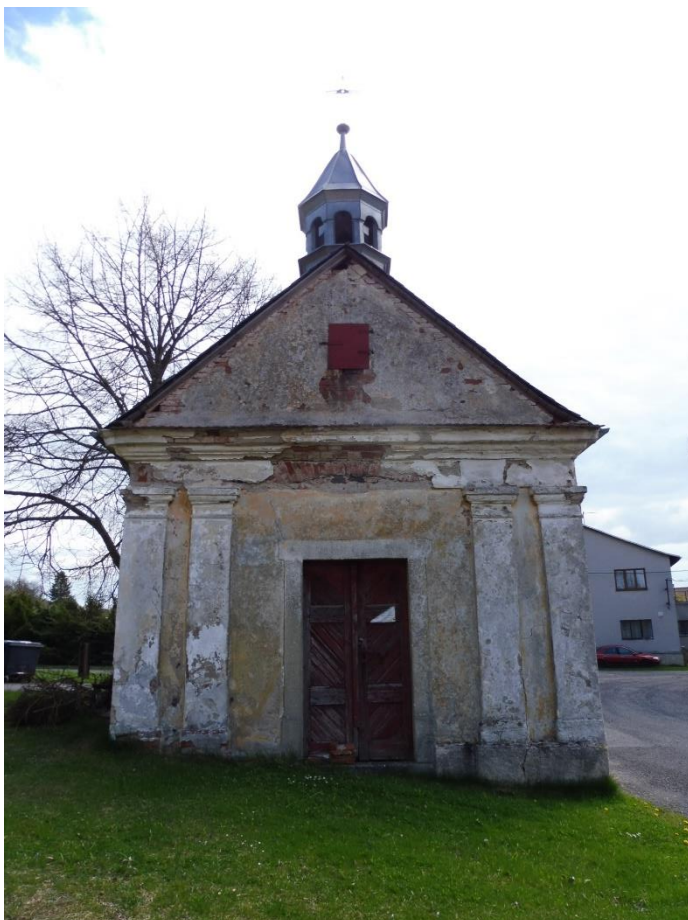
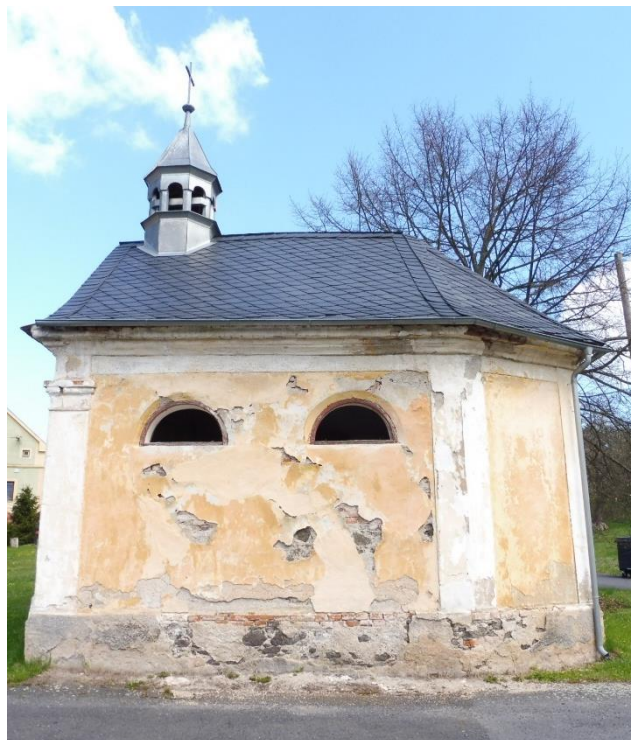
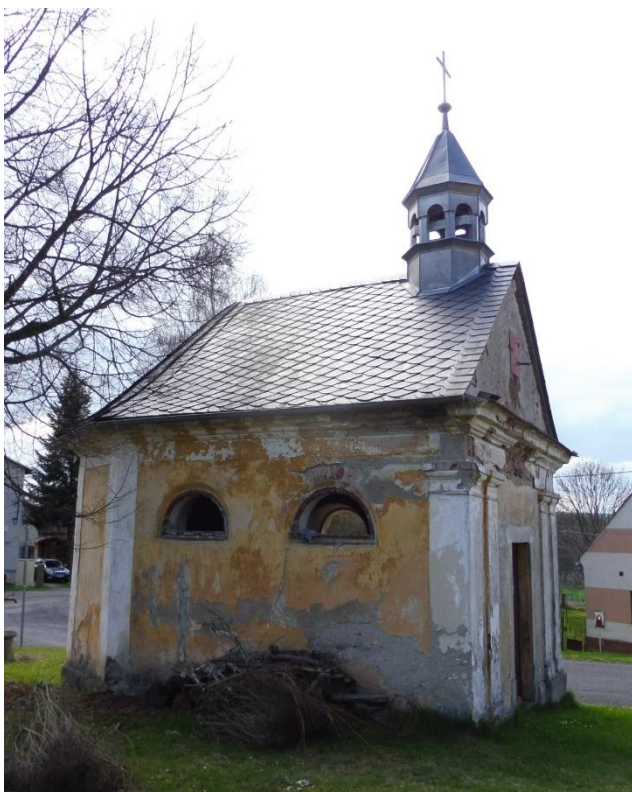
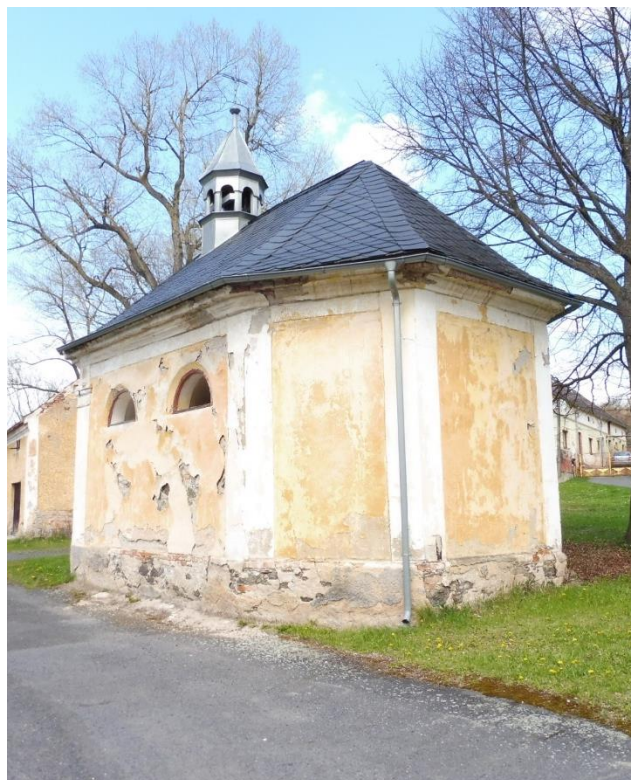
Název památky	<b>Kaple sv. Václava v Podštělech</b>
ID	<b>32</b>
<b>Lokalizace</b>	
Kraj	Karlovarský
Obec	město Chyše
Katastrální území	Podštěly
Adresa / umístění	na návsi uprostřed obce Podštěly
Umístění na parcele	40
Vlastník parcely	Římskokatolická farnost Žlutice
Souřadnice XYZ (S-JTSK, Bpv)	-824159.39, -1027687.49, 524.16
<b>Údaje o památce</b>	
Typ	drobná sakrální stavba
Autor/architekt	neznámý
Stavebník	neznámý
Datace vzniku	1. polovina 19. století
Umělecký sloh	slohy 19. století
Památková ochrana	ano, od 3. 5. 1958
Rejst. číslo ÚSKP	27889/4-1284
Fáze ochrany	památkově chráněn
Typ ochrany	kulturní památka
Katalogové číslo NPÚ	1000139160
Stavebně-technický stav	zchátralý, částečná rekonstrukce – nová krytina střechy a zvoničky
Přístupné veřejnosti	pouze exteriéry
<b>Popis</b>	
<p>Obdélná kaple s trojboce uzavřeným presbytářem krytá sedlovou, nad závěrem zvalbenou střechou s osmibokou sloupkovou zvoničkou s plechovou jehlancovou stříškou. Vstupní průčelí s kamenným portálem obdélného vchodu s dřevěnými dveřmi doplněným dvojicemi toskánských pilastrů po stranách je završeno trojúhelníkovým štítem s obdélnými dvířky, odděleným profilovanou římsou. Podélné stěny kaple jsou prolomeny menšími polokruhovými okny v horních částech. Vnější stěny kaple jsou členěny lizénovými rámci a nárožními pilastry při vstupním průčelí. Pod střechou kaple obíhá profilovaná korunní římsa.</p>

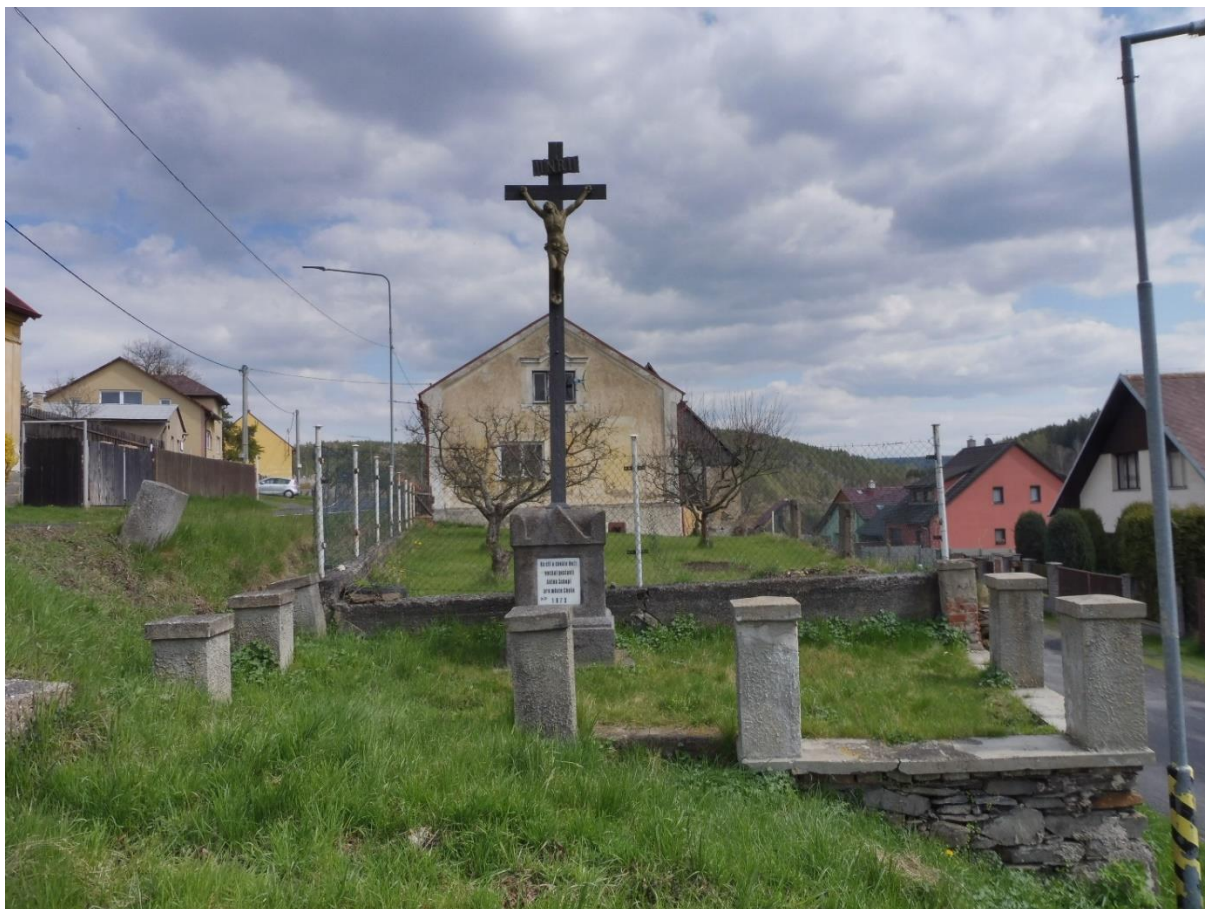
celkový pohled

Název památky	<b>Schopfův kříž</b>
ID	<b>33</b>
<b>Lokalizace</b>	
Kraj	Karlovarský
Obec	město Chyšě
Katastrální území	Chyšě
Adresa / umístění	na rozcestí Lubenecké a Čichořické ulice, u domu č.p. 146
Umístění na parcele	1375/15
Vlastník parcely	město Chyšě
Souřadnice XYZ (S-JTSK, Bpv)	-825248.76, -1029120.21, 455.46
<b>Údaje o památce</b>	
Typ	kříž, boží muka
Autor/architekt	neznámý
Stavebník	Anton Schopf
Datace vzniku	1873
Umělecký sloh	nezjištěno
Památková ochrana	ne
Rejst. číslo ÚSKP	-
Fáze ochrany	-
Typ ochrany	-
Katalogové číslo NPÚ	-
Stavebně-technický stav	zachovalý, po rekonstrukci
Přístupné veřejnosti	ano
<b>Popis</b>	
<p>Litý železný kříž s plastikou ukřižovaného Ježíše Krista na křížení ramen. Nad plastikou je umístěna stylizovaná tabulka s nápisem INRI. Kříž je umístěn na vrcholu profilovaného hranolového kamenného podstavce. Na přední straně podstavce je umístěn mělký obdélný výklenek s věnovací nápisovou deskou s textem „ Ku cti a cvhále Božé nechal postavit Anton Schopf pro město Chyšě 1873“. Boční strany podstavce jsou zdobeny reliéfem šestilístého květu. Podstavec je postaven na kamenném stupni. Kříž je umístěn na vyzděné terase.</p>

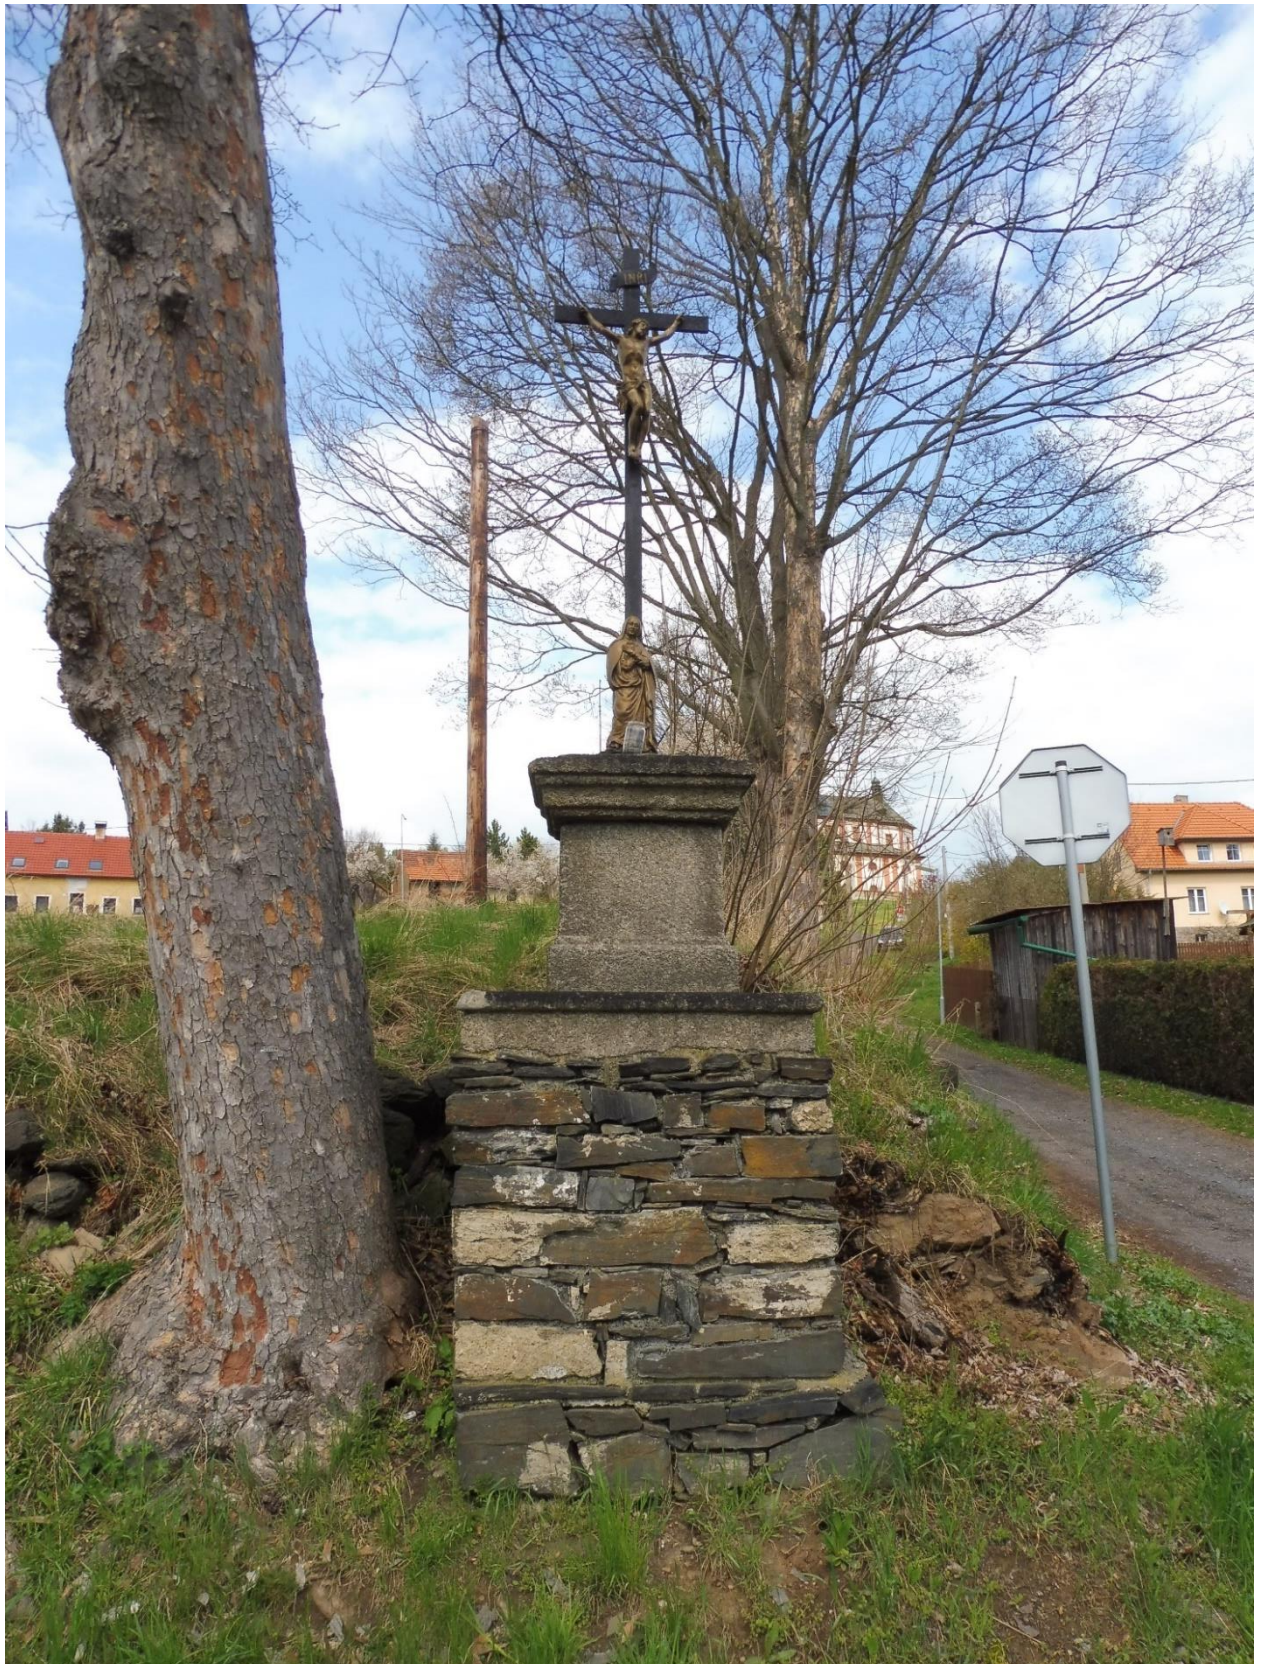
Název památky	<b>Železný kříž</b>
ID	<b>34</b>
<b>Lokalizace</b>	
Kraj	Karlovarský
Obec	město Chyšě
Katastrální území	Chyšě
Adresa / umístění	u křížení Čichořické ulice s komunikací vedoucí k domu č.p. 286
Umístění na parcele	1399/2
Vlastník parcely	Karlovarský kraj
Souřadnice XYZ (S-JTSK, Bpv)	-825079.57, -1029197.15, 448.57
<b>Údaje o památce</b>	
Typ	kříž, boží muka
Autor/architekt	neznámý
Stavebník	Johann Schopf
Datace vzniku	2. polovina 19. století
Umělecký sloh	nezjištěno
Památková ochrana	ne
Rejst. číslo ÚSKP	-
Fáze ochrany	-
Typ ochrany	-
Katalogové číslo NPÚ	-
Stavebně-technický stav	zachovalý
Přístupné veřejnosti	ano
<b>Popis</b>	
<p>Jednoduchý kovaný železný kříž s pozlacenou litinovou plastikou Ukřižovaného Ježíše Krista na křížení ramen. Nad plastikou je umístěna stylizovaná železná tabulka s pozlaceným nápisem INRI. U paty kříže je připevněna pozlacená litinová plastika Panny Marie. Kříž je postaven na vrcholu nízkého hladkého hranolového žulového podstavce s horní profilovanou krycí deskou. Podstavec je postaven na nízkém profilovaném žulovém stupni. Celý objekt je dnes umístěn na vyzdřeném kamenném sloupu.</p>

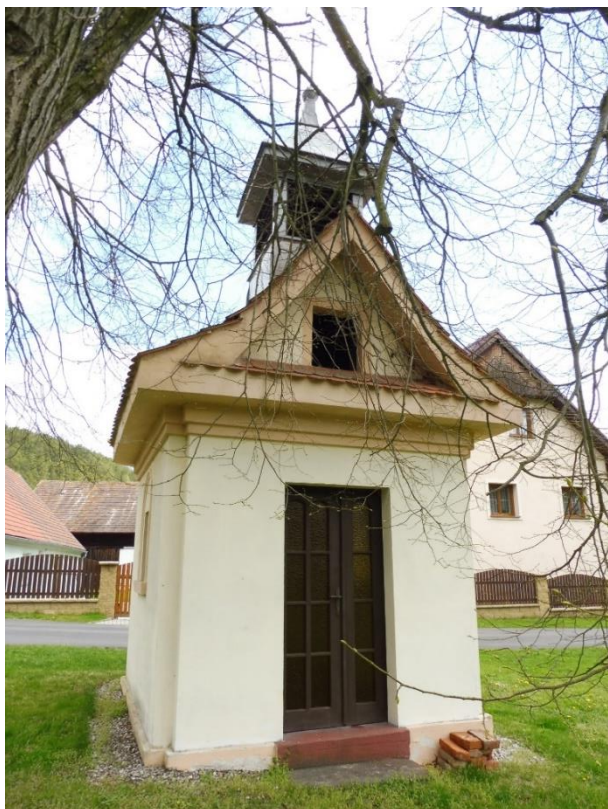
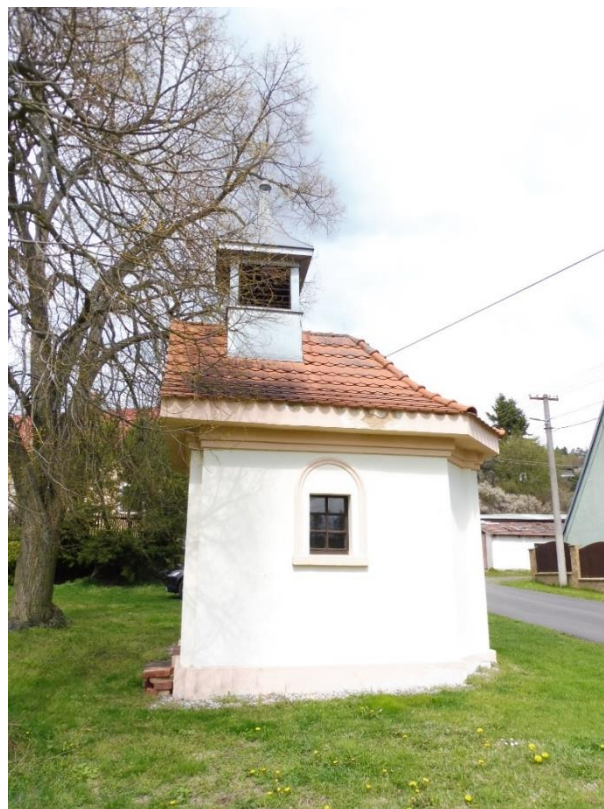
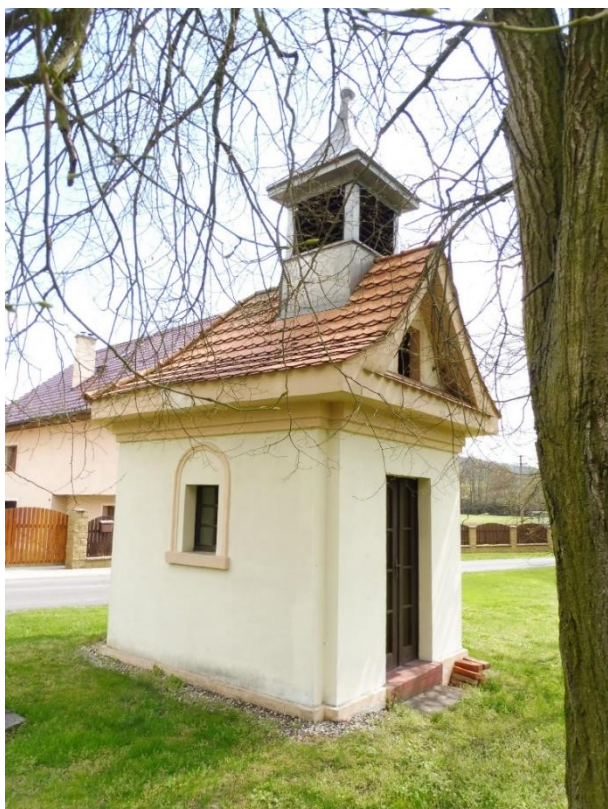
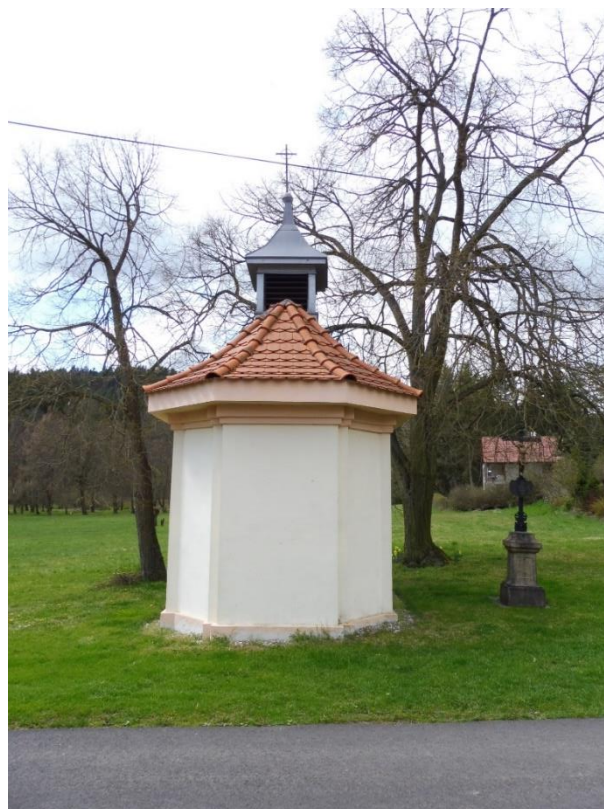
Název památky	<b>Kaple Jména Panny Marie v Čichořicích</b>
ID	<b>35</b>
<b>Lokalizace</b>	
Kraj	Karlovarský
Obec	město Chyše
Katastrální území	Čichořice
Adresa / umístění	v obci Čichořice, na okraji louky při levé straně příjezdové cesty
Umístění na parcele	5
Vlastník parcely	město Chyše
Souřadnice XYZ (S-JTSK, Bpv)	-824041.57, -1030138.27, 443.41
<b>Údaje o památce</b>	
Typ	drobná sakrální stavba
Autor/architekt	neznámý
Stavebník	neznámý
Datace vzniku	1934
Umělecký sloh	nezjištěno
Památková ochrana	ne
Rejst. číslo ÚSKP	-
Fáze ochrany	-
Typ ochrany	-
Katalogové číslo NPÚ	-
Stavebně-technický stav	zachovalý, celková rekonstrukce v roce 2005
Přístupné veřejnosti	pouze exteriéry
<b>Popis</b>	
<p>Novodobá čtvercová kaple s odsazenými nárožními a trojboce uzavřeným presbytářem krytá valbovou střechou s pálenou krytinou a s oplechovanou hranolovou zvoničkou se stanovou stříškou. Vstupní průčelí kaple s obdélným vchodem je završeno silně profilovaným štítem s obdélným okénkem. Podélné stěny kaple jsou prolomeny po jednom menším obdélném okně v polokruhově zakončeném profilovaném rámcí. Vnější stěny kaple jsou hladké, bez členění, završené výraznou odsazenou profilovanou korunní římsou.</p>

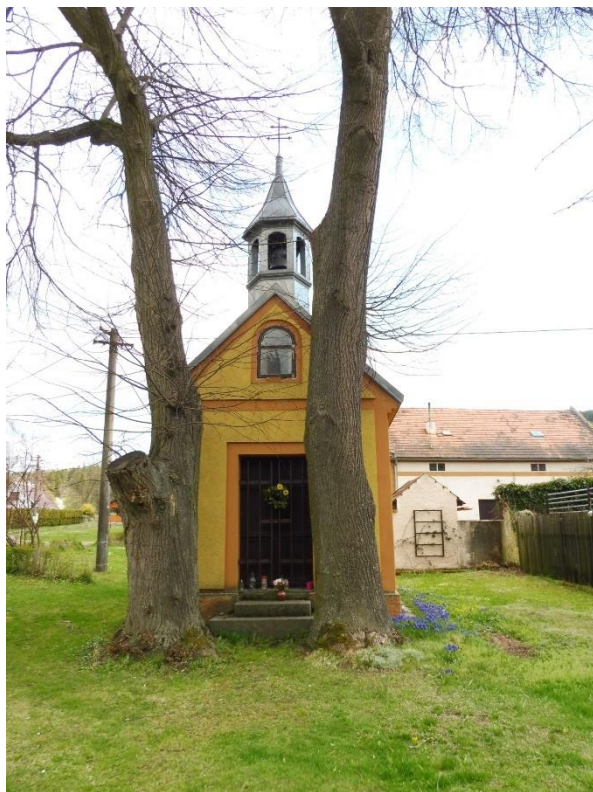
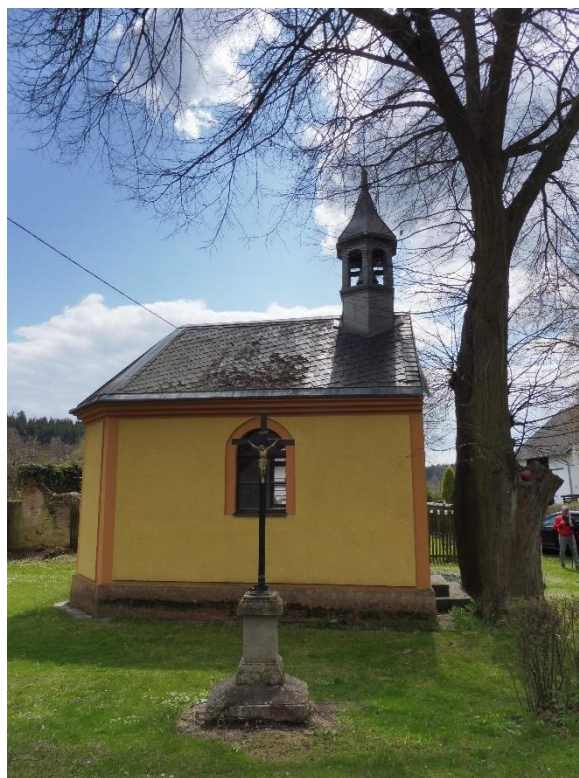
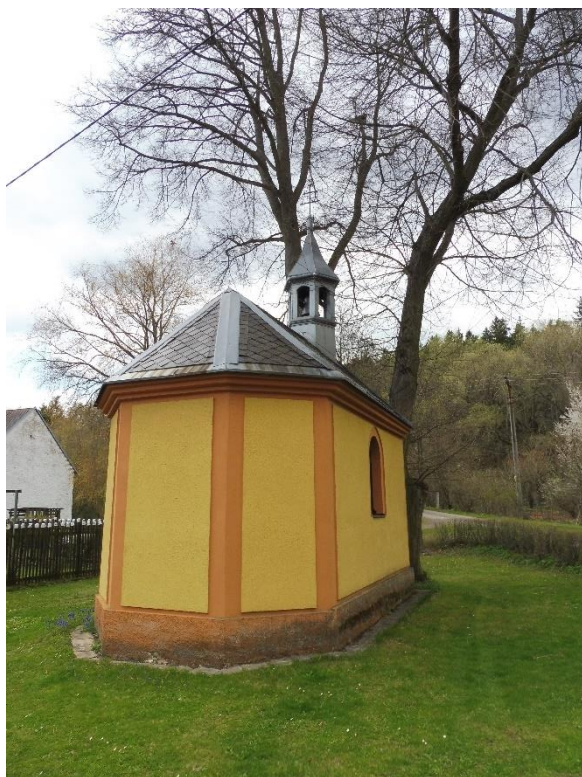
Název památky	<b>Kaple Povýšení sv. Kříže v Poříčí</b>
ID	<b>37</b>
<b>Lokalizace</b>	
Kraj	Karlovarský
Obec	město Chyše
Katastrální území	Čichořice
Adresa / umístění	v obci Poříčí, při příjezdové cestě, vpravo za mostem přes říčku Střela
Umístění na parcele	45
Vlastník parcely	město Chyše
Souřadnice XYZ (S-JTSK, Bpv)	-823901.38, -1031056.39, 437.5
<b>Údaje o památce</b>	
Typ	drobná sakrální stavba
Autor/architekt	neznámý
Stavebník	neznámý
Datace vzniku	po roce 1918
Umělecký sloh	nezjištěno
Památková ochrana	ne
Rejst. číslo ÚSKP	-
Fáze ochrany	-
Typ ochrany	-
Katalogové číslo NPÚ	-
Stavebně-technický stav	zachovalý, celková rekonstrukce v roce 1999
Přístupné veřejnosti	pouze exteriéry
<b>Popis</b>	
Obdélná kaple s trojboce uzavřeným presbytářem krytá břidlicovou valbovou střechou s oplechovanou šestibokou sloupkovou zvoničkou s plechovou jehlancovou stříškou. Vstupní průčelí kaple s obdélným vchodem je završeno trojúhelníkovým štítem s velkou nikou s prosklenými dvířky v ose. Podélné stěny kaple jsou prolomeny po jednom obdélném, polokruhově zakončeném okně. Vnější stěny kaple jsou členěny lizénovými rámci.

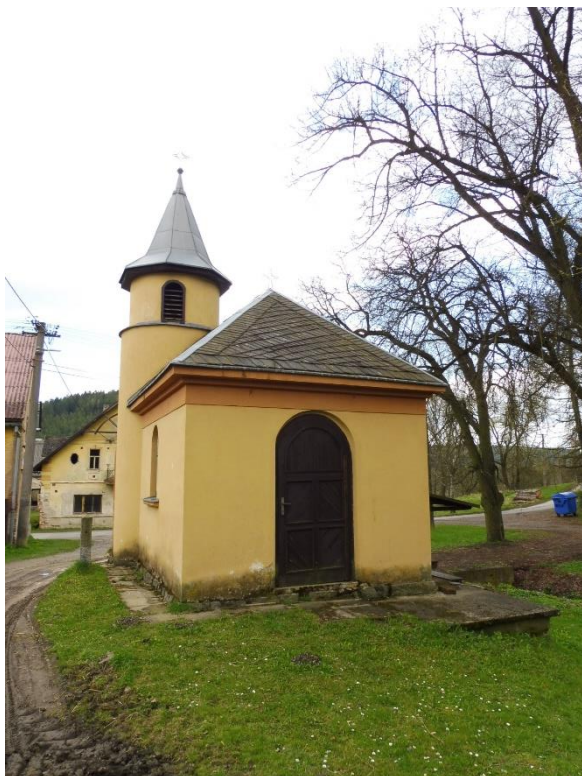
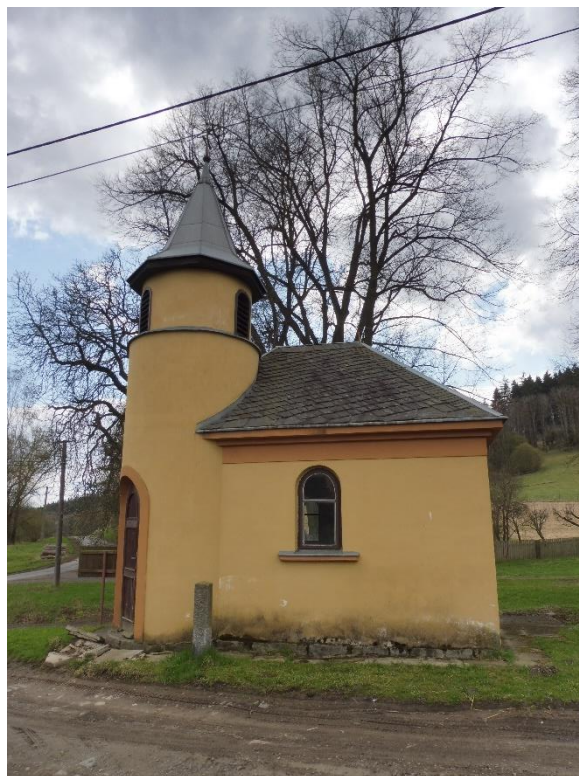
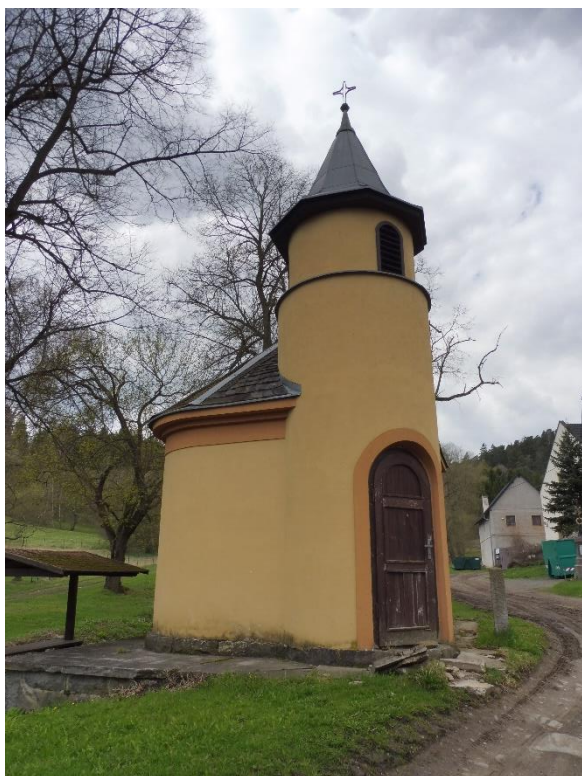
Název památky	<b>Kaple sv. Jana Křtitele v Lubech</b>
ID	<b>39</b>
<b>Lokalizace</b>	
Kraj	Karlovarský
Obec	město Chyše
Katastrální území	Čichořice
Adresa / umístění	na návsi v obci Luby
Umístění na parcele	48
Vlastník parcely	město Chyše
Souřadnice XYZ (S-JTSK, Bpv)	-824261.19, -1031945.51, 448.26
<b>Údaje o památce</b>	
Typ	drobná sakrální stavba
Autor/architekt	neznámý
Stavebník	neznámý
Datace vzniku	1934
Umělecký sloh	nezjištěno
Památková ochrana	ne
Rejst. číslo ÚSKP	-
Fáze ochrany	-
Typ ochrany	-
Katalogové číslo NPÚ	-
Stavebně-technický stav	zachovalý, celková rekonstrukce v roce 1999
Přístupné veřejnosti	pouze exteriéry
<b>Popis</b>	
<p>Obdélná kaple s půlkruhově uzavřeným neodsazeným presbytářem krytá valbovou břidlicovou střechou. K půlkruhovému závěru na severovýchodní straně připojena válcová věž se samostatným vstupem obdélným, polokruhově zakončeným vchodem, užší zděnou zvoničkou s trojicí obdélných polokruhově zakončených okének v patře, završená plechovou jehlancovou stříškou. Vstup do kaple na západní straně je veden obdélným, polokruhově zakončeným vchodem. Jižní podélná stěna kaple je prolomena trojicí různě vysokých obdélných, polokruhově zakončených oken. Severní stěna je osvětlena jedním obdélným, polokruhově zakončeným oknem. Střecha kaple je oddělena odsazenou profilovanou římsou.</p>

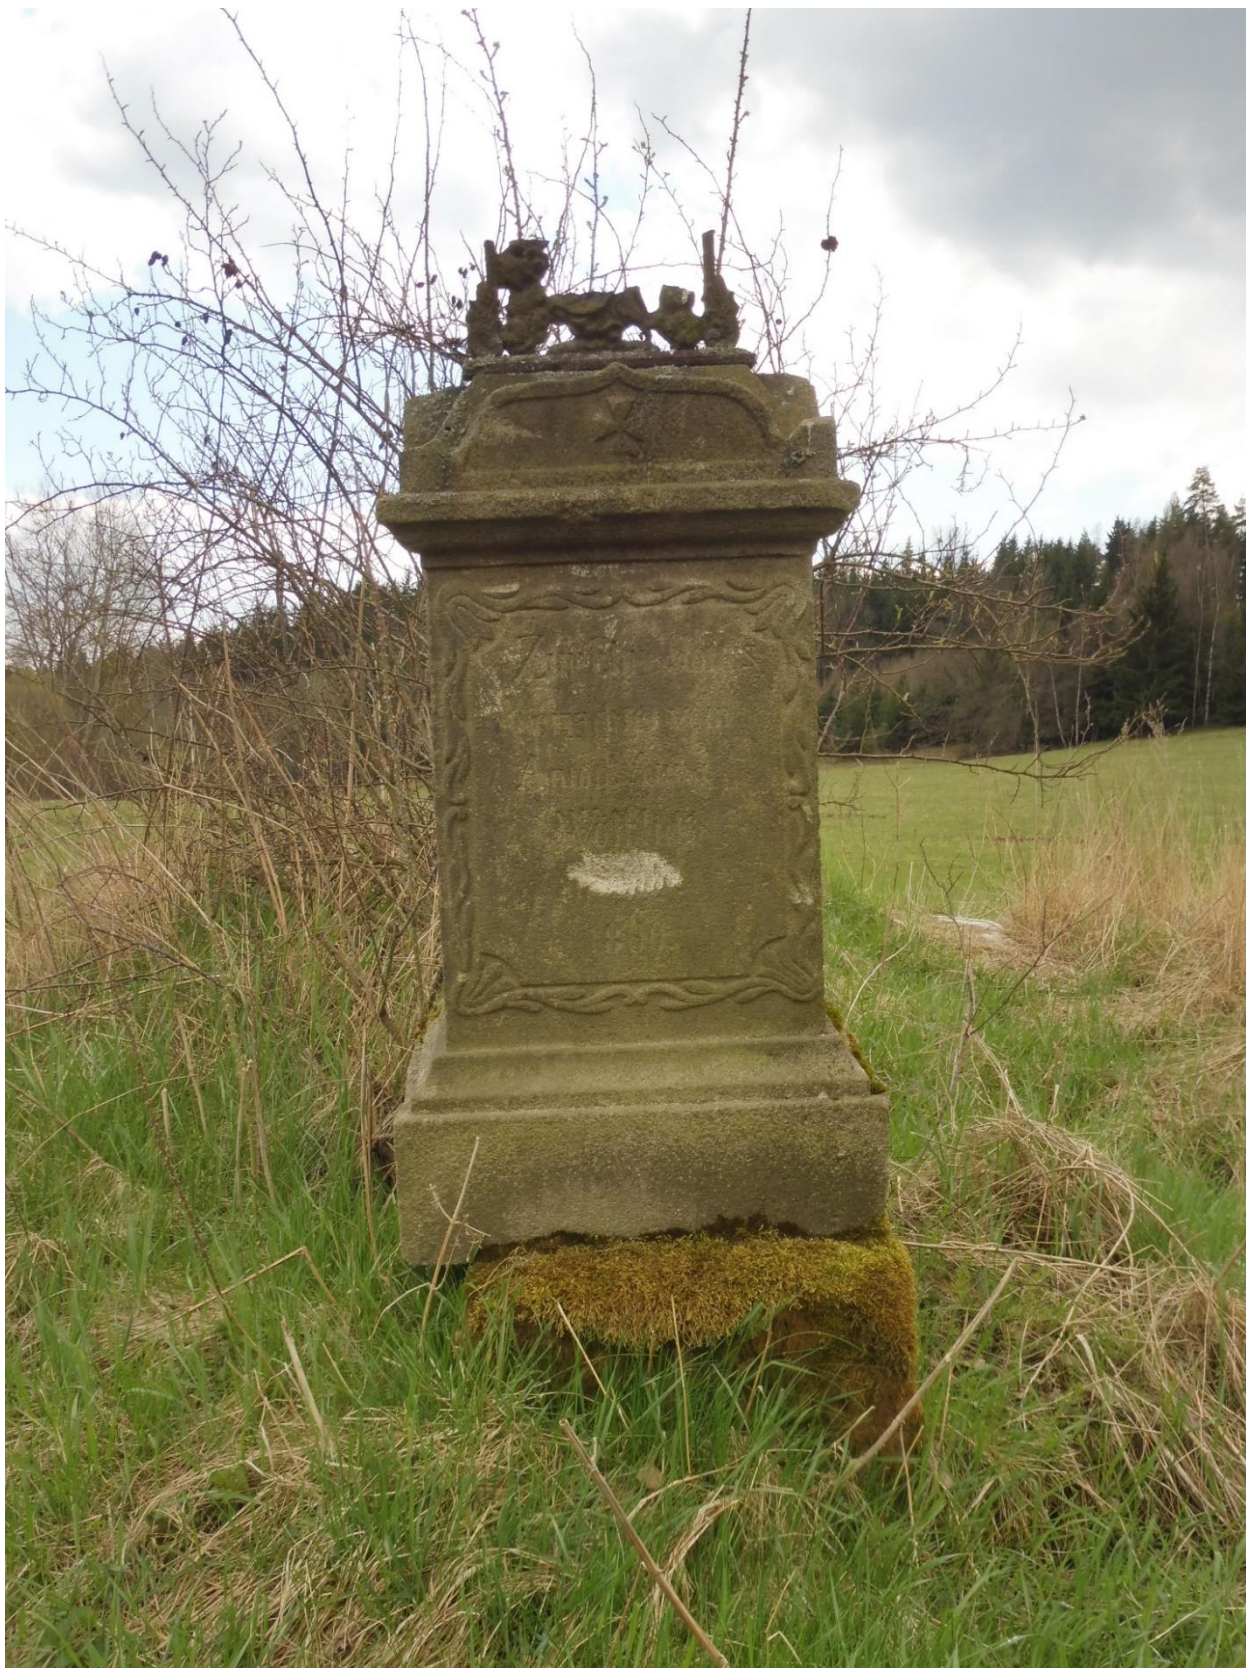
Název památky	<b>Wölflickův kříž</b>
ID	<b>41</b>
<b>Lokalizace</b>	
Kraj	Karlovarský
Obec	město Chyše
Katastrální území	Čichořice
Adresa / umístění	po pravé straně silnice na Dvorec, u dopravní značky konec obce
Umístění na parcele	804
Vlastník parcely	Josef Chára
Souřadnice XYZ (S-JTSK, Bpv)	-824235.49, -1032041.3, 450.05
<b>Údaje o památce</b>	
Typ	kříž, boží muka
Autor/architekt	neznámý
Stavebník	neznámý
Datace vzniku	pravděpodobně 1869
Umělecký sloh	nezjištěno
Památková ochrana	ne
Rejst. číslo ÚSKP	-
Fáze ochrany	-
Typ ochrany	-
Katalogové číslo NPÚ	-
Stavebně-technický stav	zdevastovaný, pouze podstavec
Přístupné veřejnosti	ano
<b>Popis</b>	
<p>Kříž byl umístěn na vrcholu zdobeného profilovaného hranolového pískovcového podstavce. Přední strana podstavce je reliéfně zdobená s textem: „Zur Ehre Gottes...Anton Hans Wölflick 1869“. Boční strany podstavce jsou zdobeny reliéfem květu. Podstavec stojí na nízkém profilovaném hranolovém pískovcovém soklu umístěném na stupni.</p>

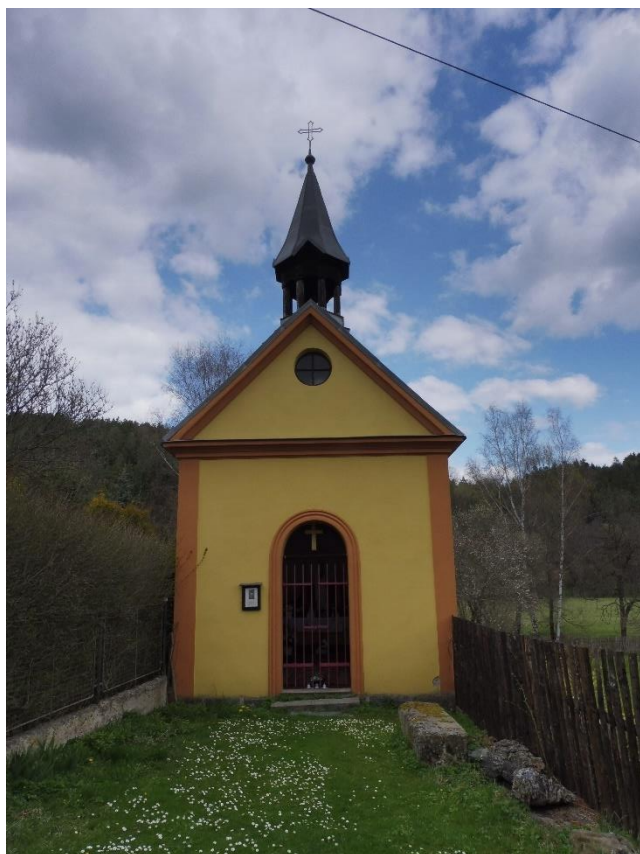
čelní pohled

Název památky	<b>Kaple sv. Jana Křtitele ve Dvorci</b>
ID	<b>42</b>
<b>Lokalizace</b>	
Kraj	Karlovarský
Obec	město Chyšě
Katastrální území	Jablonná u Chyší
Adresa / umístění	uprostřed obce Dvorec, vpravo vedle silnice ve směru na Chyšě u domu s č.p. 4
Umístění na parcele	547
Vlastník parcely	město Chyšě
Souřadnice XYZ (S-JTSK, Bpv)	-823833.52, -1032768.84, 433.1
<b>Údaje o památce</b>	
Typ	drobná sakrální stavba
Autor/architekt	Fischer
Stavebník	neznámý
Datace vzniku	1933
Umělecký sloh	nezjištěno
Památková ochrana	ne
Rejst. číslo ÚSKP	-
Fáze ochrany	-
Typ ochrany	-
Katalogové číslo NPÚ	-
Stavebně-technický stav	zachovalý, celková rekonstrukce v letech 1998-1999
Přístupné veřejnosti	pouze exteriéry
<b>Popis</b>	
<p>Novodobá obdélná kaple s neodsazeným trojboce uzavřeným presbytářem krytá břidlicovou valbovou střechou s oplechovanou dřevěnou osmibokou sloupkovou zvoníčkou s jehlancovou stříškou křížkem na vrcholu. Vstupní průčelí kaple s obdélným, polokruhově zakončeným vchodem je završeno trojúhelníkovým štítem, odděleným profilovanou římsou, s kruhovým okénkem v ose. Podélné stěny kaple jsou otevřeny trojicí sdružených vysokých obdélných polokruhově zakončených oken: Prostřední okna jsou větší než krajní. Vnější stěny kaple jsou členěny lizénovými rámci. Pod střechou obíhá celý obvod profilovaná římsa.</p>

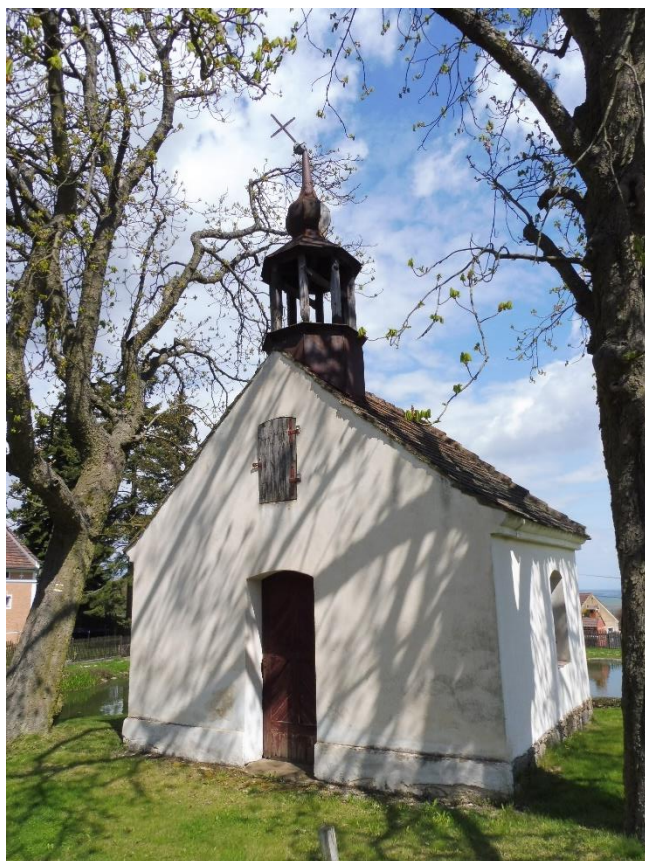
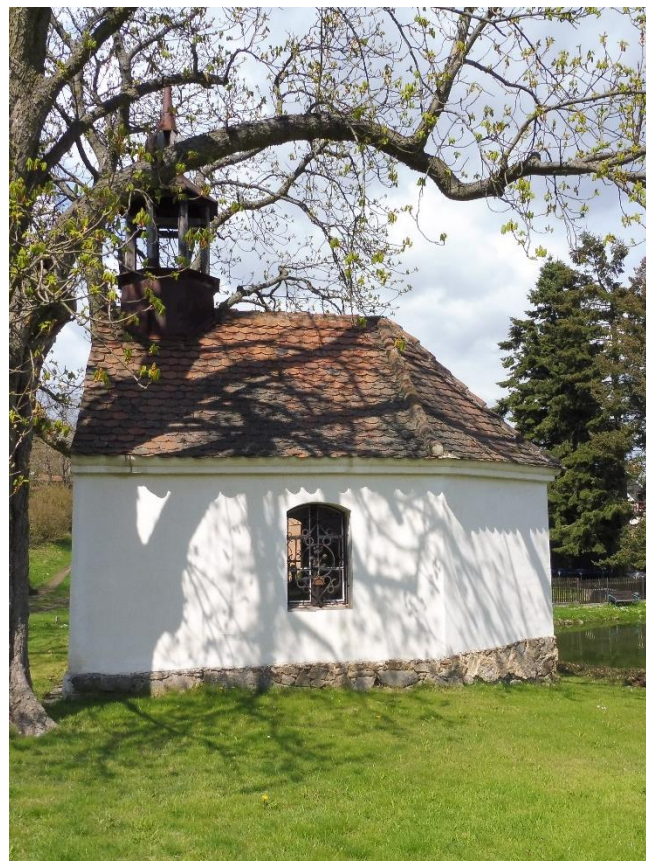
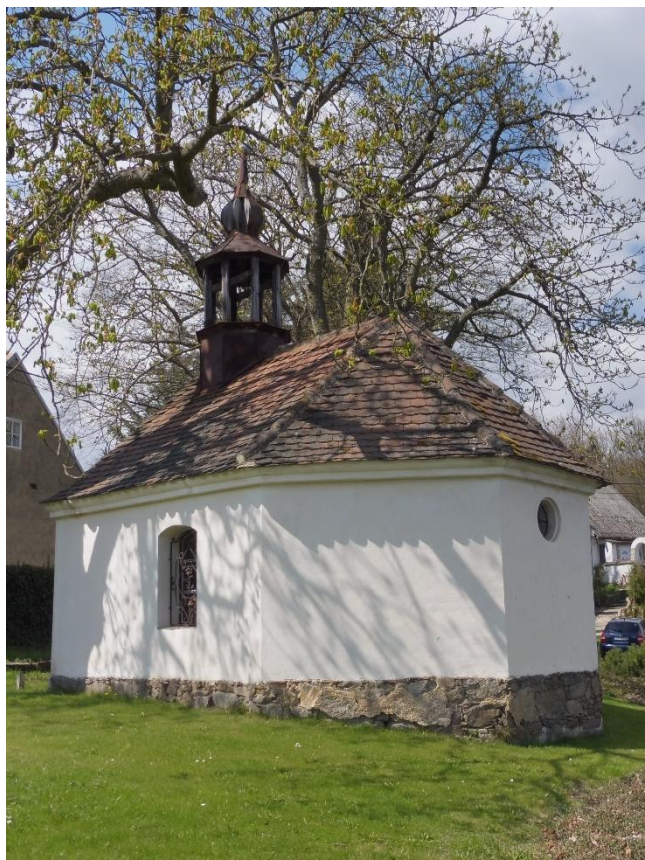
Název památky	<b>Kaple sv. Vavřince ve Žďárku</b>
ID	<b>43</b>
<b>Lokalizace</b>	
Kraj	Karlovarský
Obec	město Chyšě
Katastrální území	Žďárek u Chyší
Adresa / umístění	uprostřed obce Žďárek, na jihozápadní hrázi rybníka
Umístění na parcele	27
Vlastník parcely	město Chyšě
Souřadnice XYZ (S-JTSK, Bpv)	-822654.45, -1028920.29, 550.93
<b>Údaje o památce</b>	
Typ	drobná sakrální stavba
Autor/architekt	neznámý
Stavebník	neznámý
Datace vzniku	2. polovina 19. století
Umělecký sloh	nezjištěno
Památková ochrana	ne
Rejst. číslo ÚSKP	-
Fáze ochrany	-
Typ ochrany	-
Katalogové číslo NPÚ	-
Stavebně-technický stav	zachovalý, rekonstrukce na přelomu 20. a 21. století
Přístupné veřejnosti	pouze exteriéry
<b>Popis</b>	
<p>Zděná kaple s kamennou podezdívkou na obdélném půdorysu s trojboce uzavřeným presbytářem, krytá sedlovou, nad závěrem zvalbenou střechou s pálenou krytinou. Nad průčelím se vypíná mohutná oplechovaná osmiboká sloupková zvonička, završená osmibokou jehlancovou stříškou s cibulovou bání. Vstupní průčelí kaple s obdélným, segmentem zakončeným vchodem je završeno trojúhelníkovým štítem s obdélnou nikou v ose, uzavřenou dřevěnými dvířky. Podélné stěny kaple jsou prolomeny po jednom obdélném, segmentem zakončeném okně. V závěrové stěně presbytáře je pak umístěno menší kruhové okénko. Všechna okna jsou doplněna ozdobnými mřížemi. Vnější stěny kaple jsou hladké, bez členění. Pod střechou je umístěna profilované korunní římsa.</p>

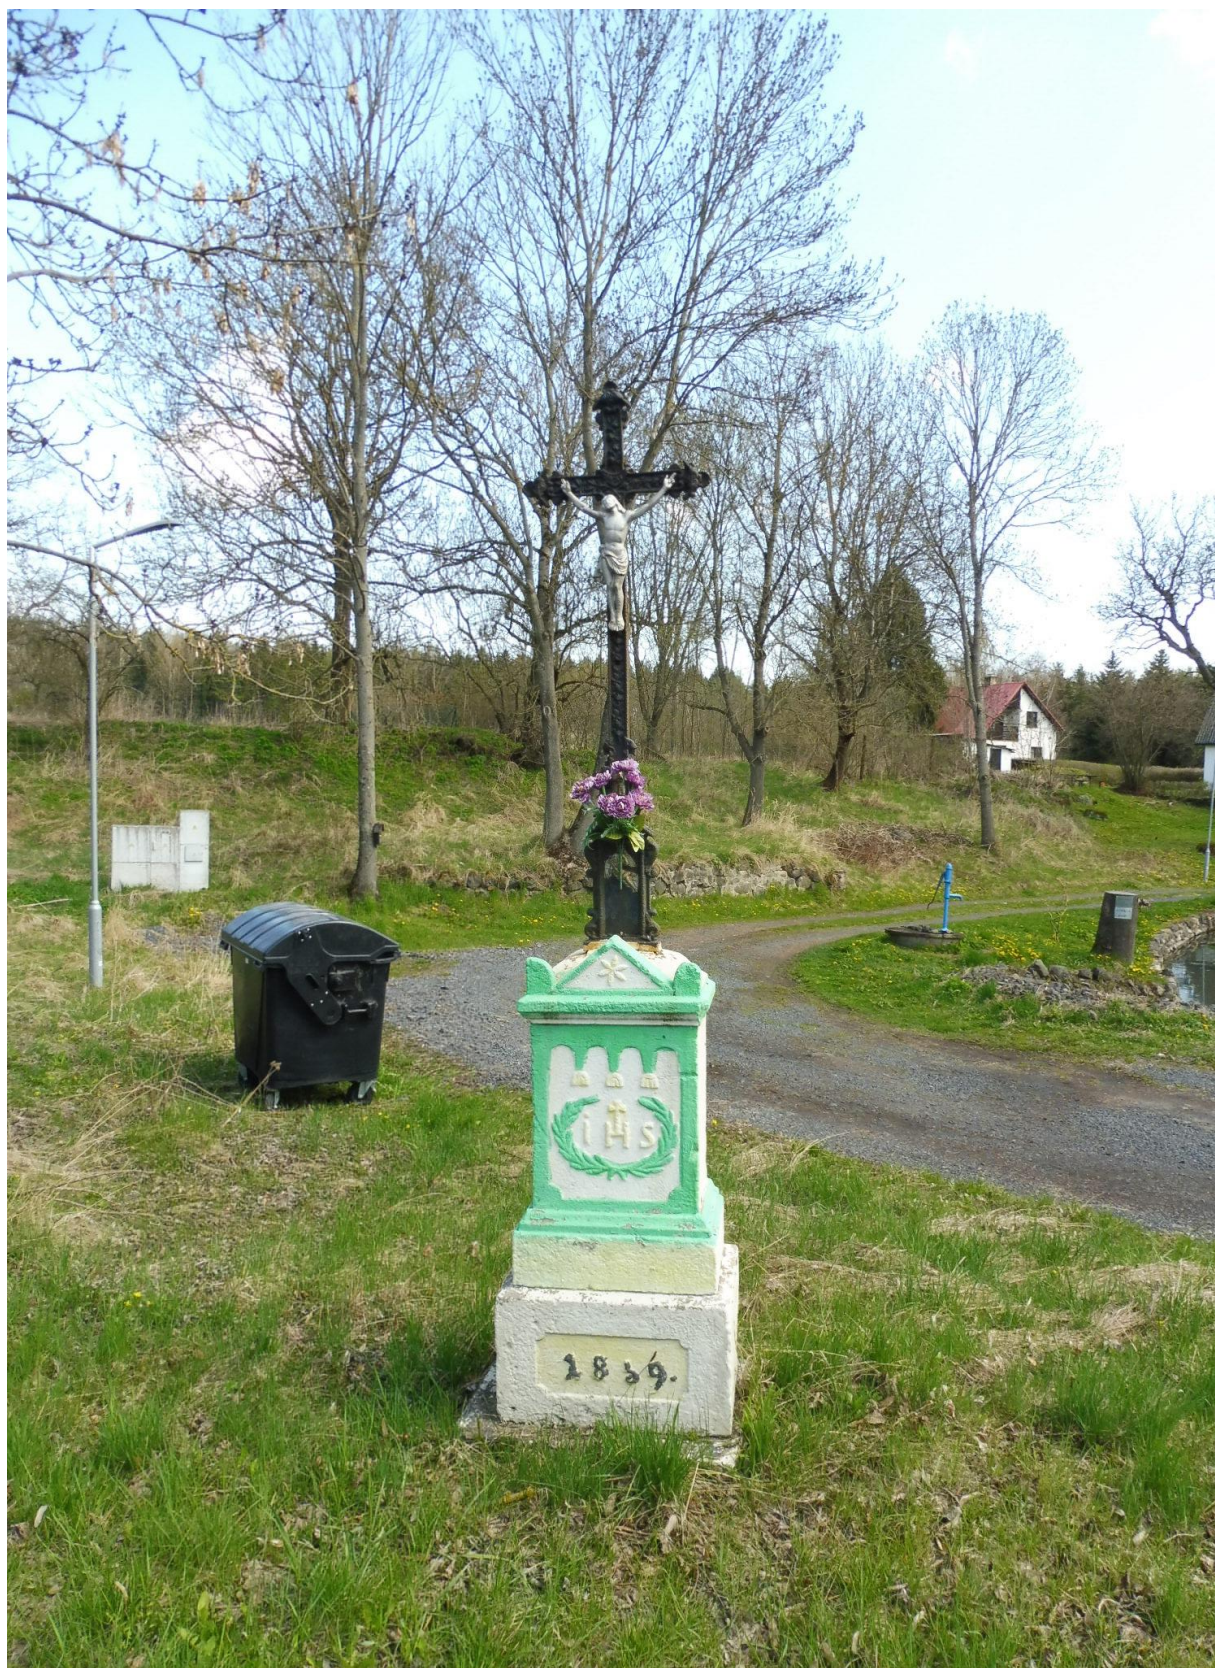
Název památky	<b>Kříž v Nové Teplici</b>
ID	<b>45</b>
<b>Lokalizace</b>	
Kraj	Karlovarský
Obec	město Chyše
Katastrální území	Chyše
Adresa / umístění	Po levé straně silnice z Nové Teplice do Chyší, v blízkosti rybníka
Umístění na parcele	1529
Vlastník parcely	Josef Chára
Souřadnice XYZ (S-JTSK, Bpv)	-826035.43, -1026261.34, 538.9
<b>Údaje o památce</b>	
Typ	kříž, boží muka
Autor/architekt	neznámý
Stavebník	neznámý
Datace vzniku	1859
Umělecký sloh	nezjištěno
Památková ochrana	ne
Rejst. číslo ÚSKP	-
Fáze ochrany	-
Typ ochrany	-
Katalogové číslo NPÚ	-
Stavebně-technický stav	zachovalý
Přístupné veřejnosti	ano
<b>Popis</b>	
<p>Litý železný kříž s plastikou ukřižovaného Ježíše Krista na křížení ramen, zdobený figurálními plastikami a ornamentálními dekorativními prvky. Kříž je umístěn na vrcholu zdobeného profilovaného kamenného hranolového podstavce s monogramem IHS ve vavřínovém věnci. Spodní část podstavce je tvořena nízkým hranolovým soklem s datací 1859 na přední straně. Podstavec je umístěn na jednom stupni.</p>
